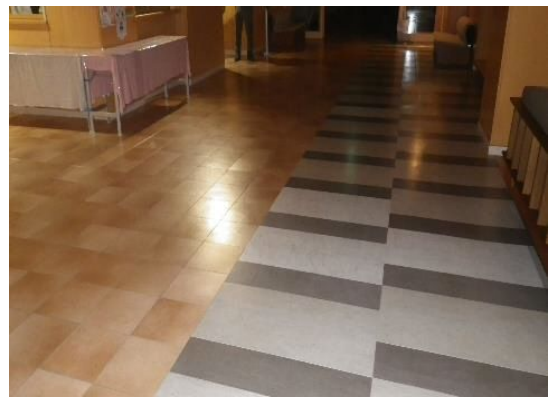
NO. 7

1階ホール(1)
床塩ビタイルの膨れ

塩ビタイルの再貼付け

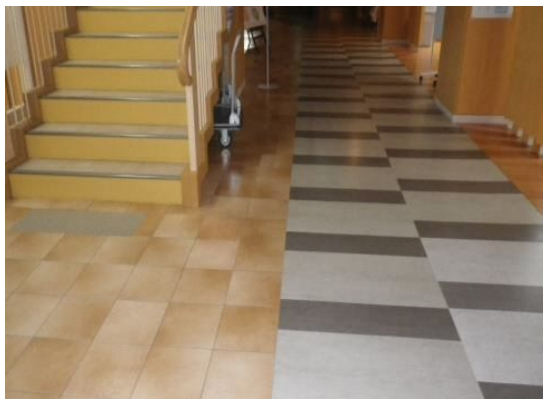
NO. 8

1階ホール(1)
床塩ビタイルの膨れ

塩ビタイルの再貼付け

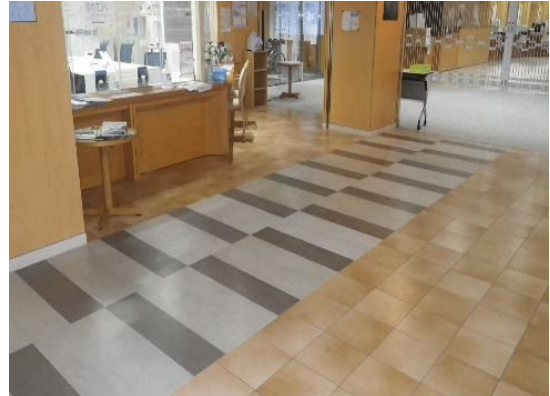
NO. 9

1階ホール(1)
床塩ビタイルの膨れ

塩ビタイルの再貼付け

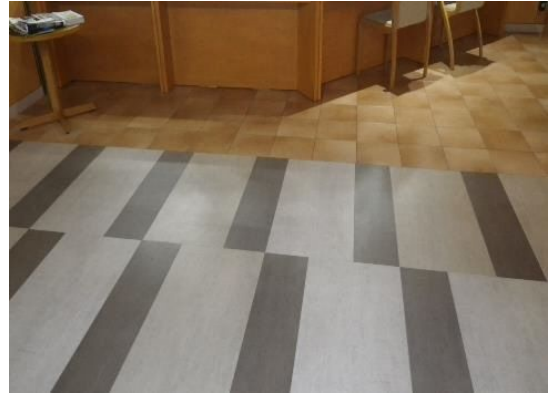
NO. 10

1階ホール(1)
床塩ビタイルの膨れ

塩ビタイルの再貼付け

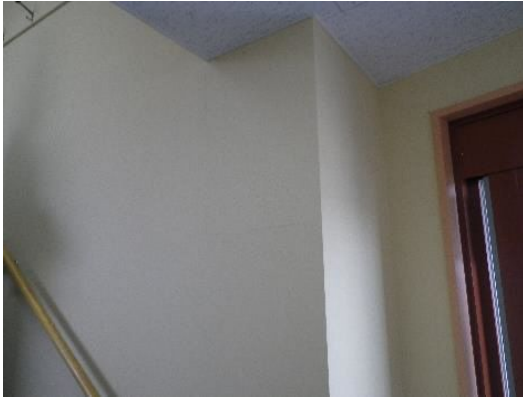
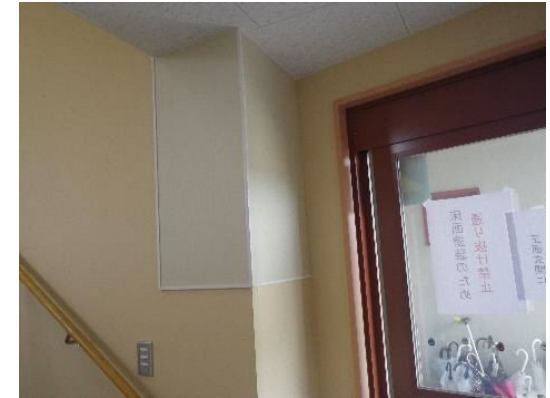
NO. 11

1階風除室(1)
壁ボードのひび割れ

化粧ボード張り

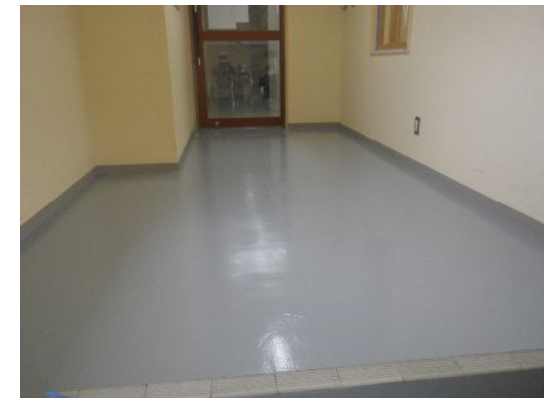
NO. 12

1階風除室(1)
床がアルコール消毒液で変色している

清掃+再防塵塗装

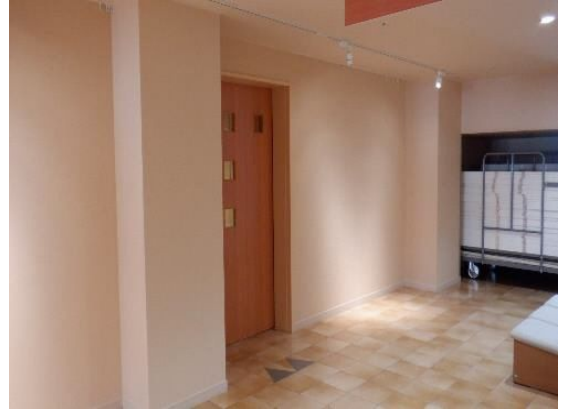
NO. 16

1階展示コーナー
壁のテープのり付着(町依頼)

下地補修及び再塗装仕上げ

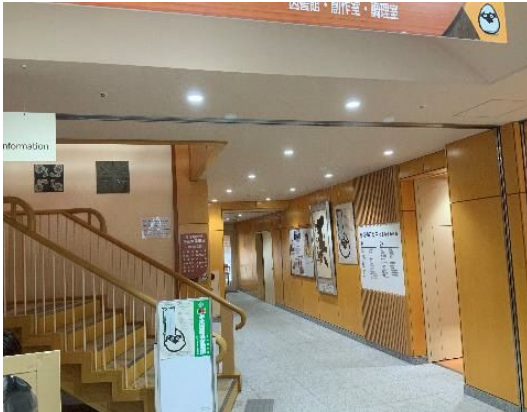
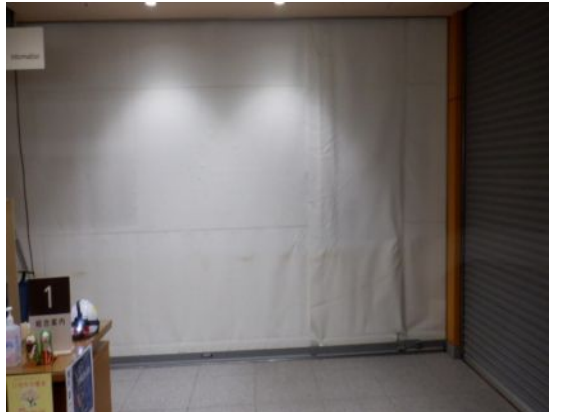
NO. 17

1階玄関ホール
防火スクリーンが床まで落ちない

仕様の確認と点検調整
※法定点検でのメンテナンス。

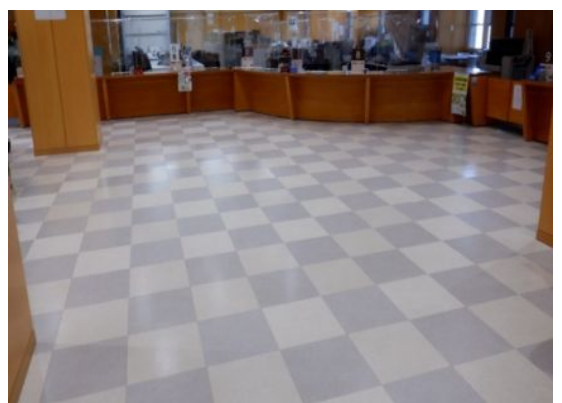
NO. 18

1階町民ロビー・ホール(2)
床の塩ビタイルの膨れ(クラック部)
※1年目点での未済み工事(ホール(2))

塩ビタイルの貼替

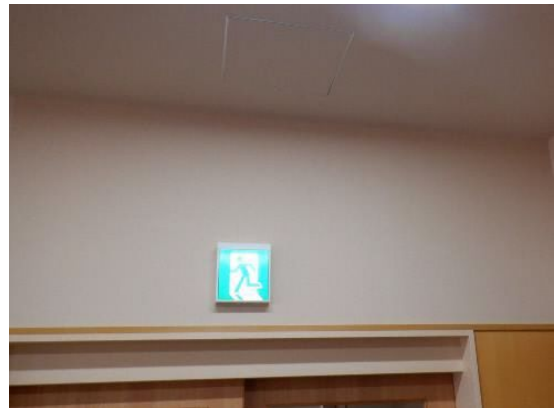
NO. 19

1階執務室
出入口上部壁ボードの割れ

クロス補修+塗装

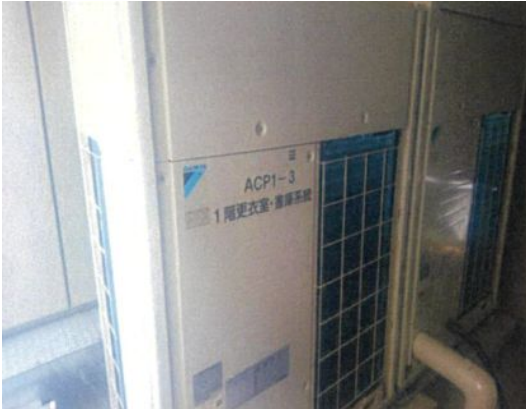
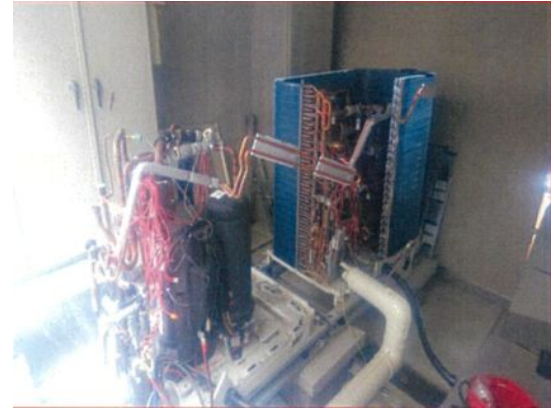
NO. 20

1階宿直室
暖房の効きが悪い
室外機の熱交換器よりガス漏れ

2台室外機部品（熱交換器）交換
※他37台の保全作業

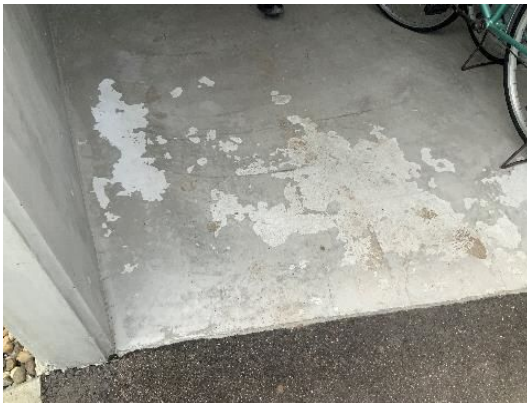
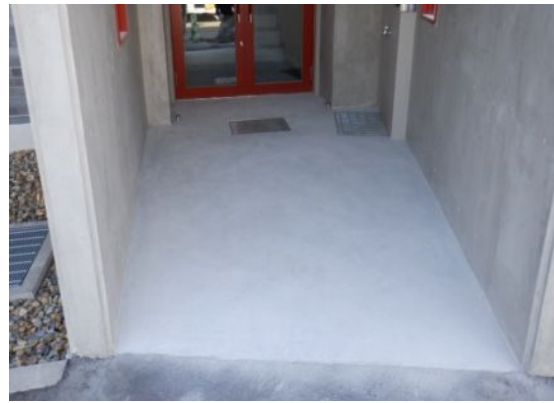
NO. 21

1階北出入口
床補修材の剥がれ

カップ掛けのうえ防塵塗装

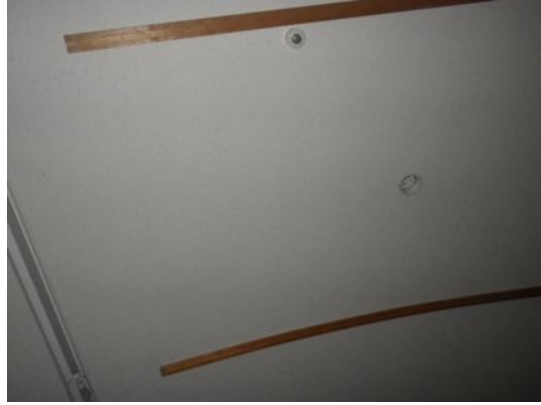
NO. 3

2階議場
天井に養生テープ

養生テープ撤去

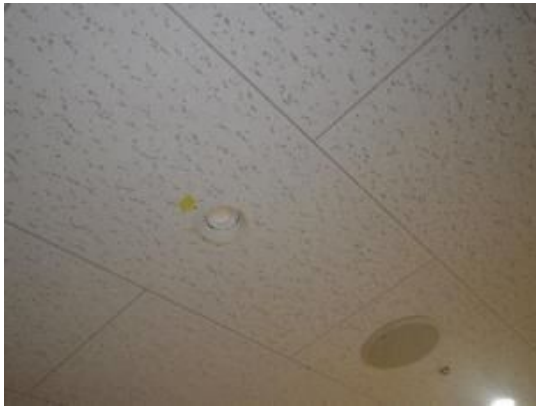
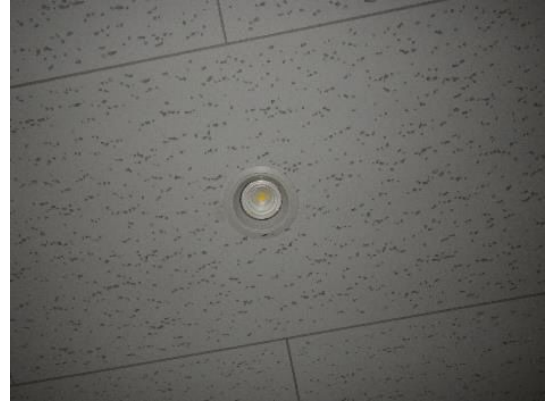
NO. 4

2階廊下(8)
天井ボードビスがない

ビス止め

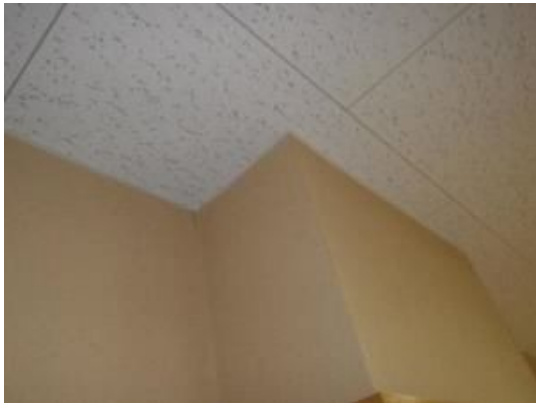
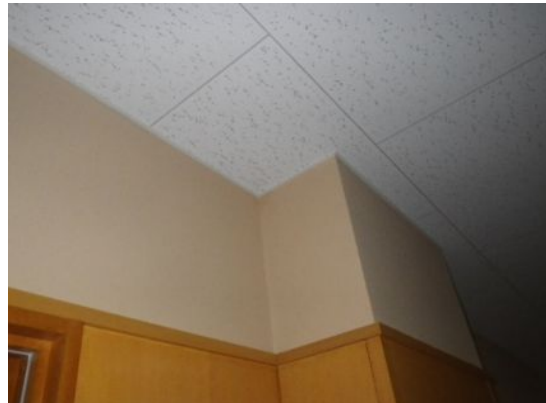
NO. 5

2階廊下(8)
柱入隅クロスの剥がれ

再クロス貼付け

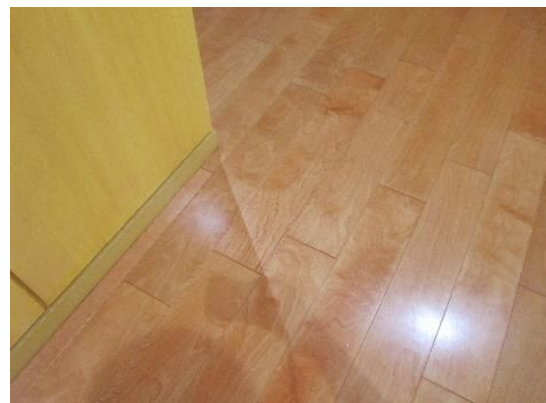
NO. 6

2階ロビー
床フローリングを叩くと軽い音がする

点検済み 現状のまま
直貼りのため不陸により接着剤の厚さの厚薄のため

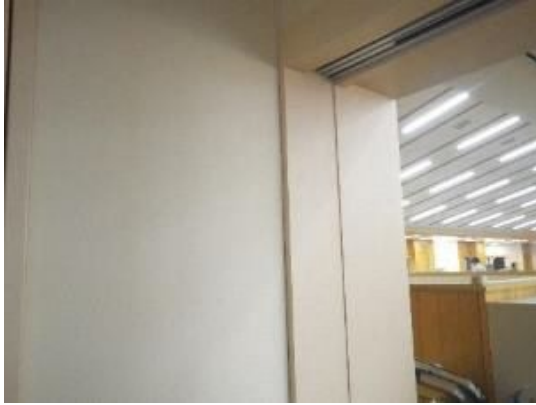
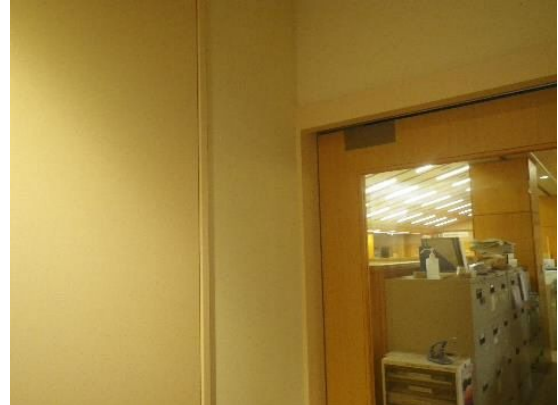
NO. 10

2階廊下(5)
建具上部入隅部のすきま

ボンドコークで処理

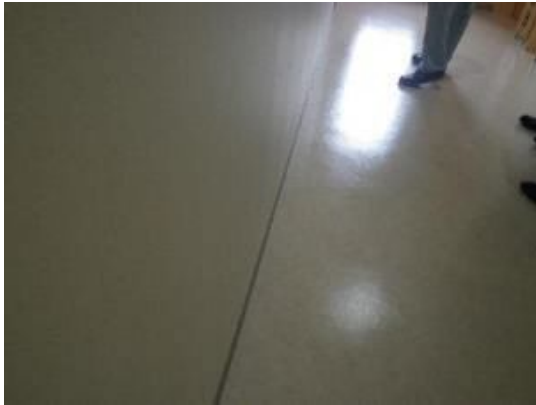
NO. 11

2階廊下(5)
巾木取り合い部分の床の色が違う

※床ワックスの不良

町の対応のため
別途

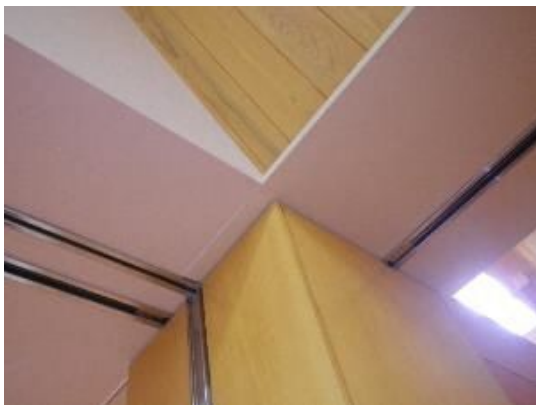
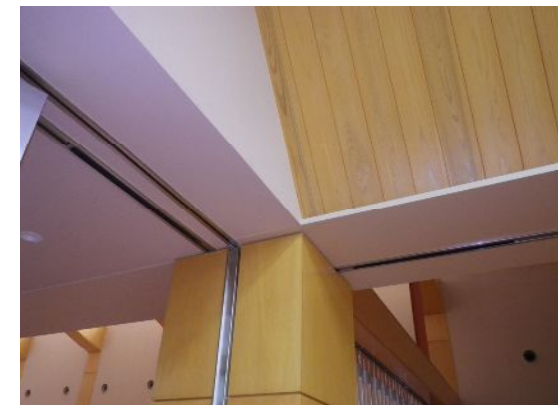
NO. 12

2階ロビー
シャッター取り合い部の壁の隙間

ボンドコークで処理

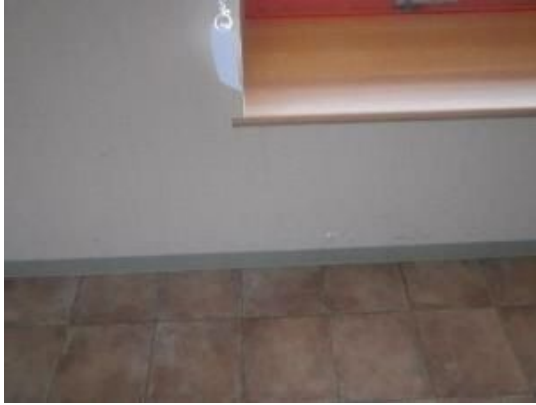
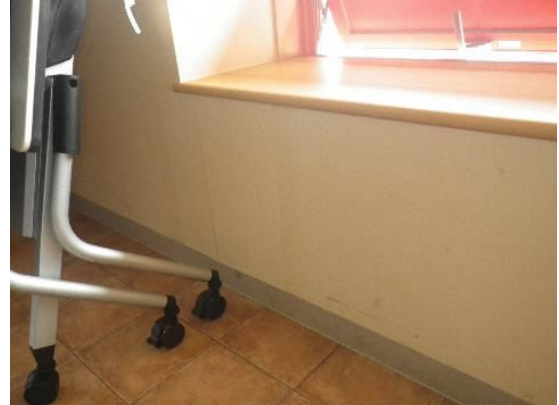
NO. 13

2階206会議室
壁下クロスのしわ

部分貼替及び再塗装

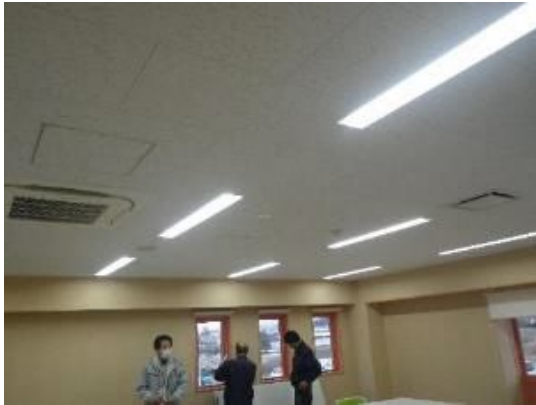
NO. 14

2階206会議室
換気を回すと異臭がする
暖房運転でも空調の効きが悪い

調査及び調整・調整済み

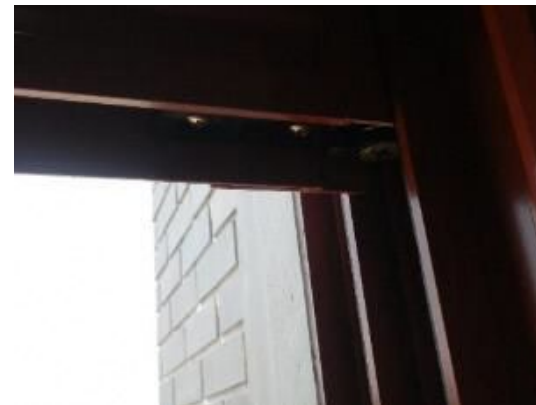
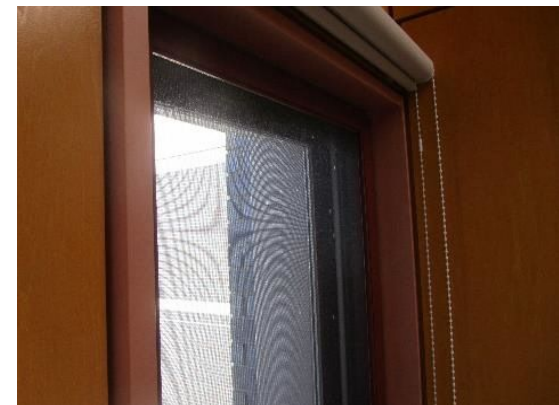
NO. 別

2階事務室
上げ下げ窓のストッパーが弱く窓が下がる

点検再調整

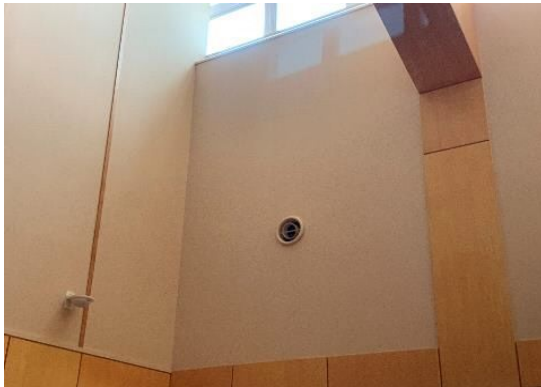
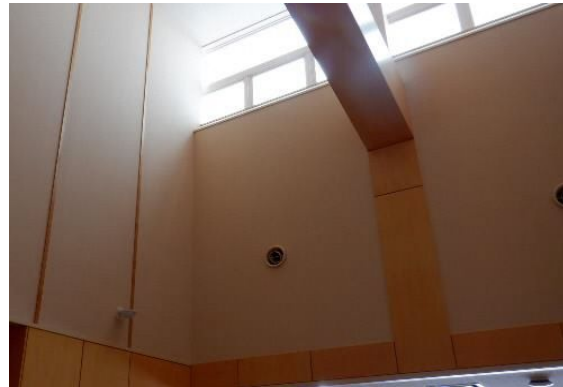
NO. 15

2階 廊下
吹き抜け部壁ボードのひび割れ
※地震の影響による

クロス補修+塗装

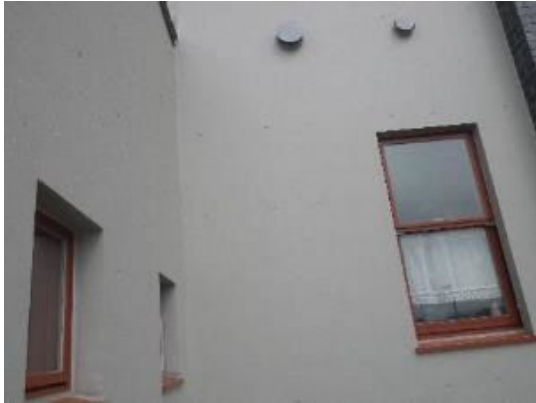
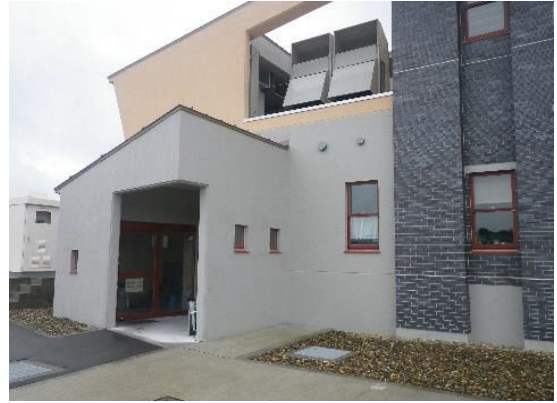
NO. 1

風除室（1）出入口外壁
壁の乾燥収縮によるひび割れ

下地処理＋再塗装

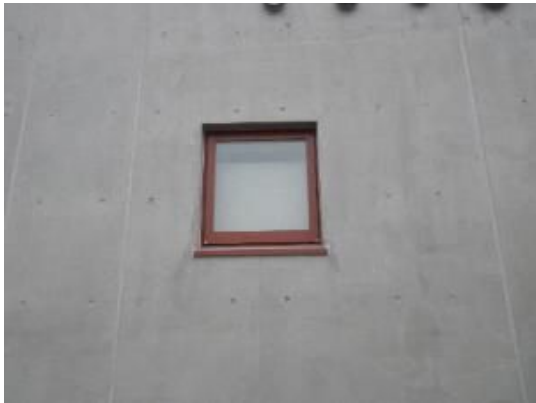
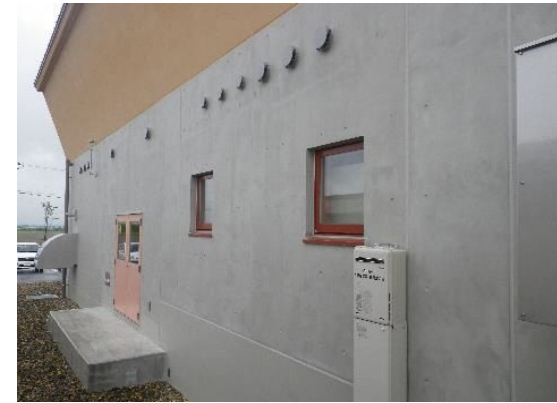
NO. 2

西面外壁
窓開口廻り乾燥収縮によるひび割れ（4ヶ所）

下地処理＋再塗装

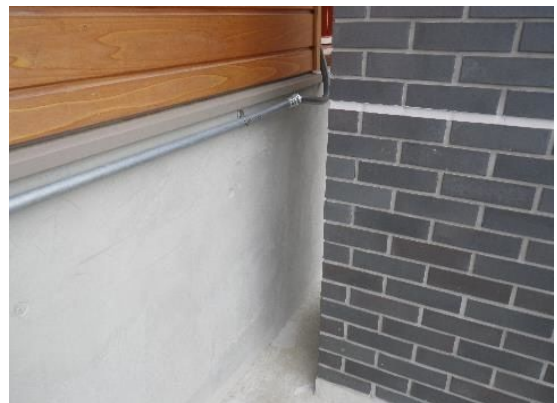
NO. 3

北面外壁
腰壁薄塗材の浮き

下地補修＋部分塗装

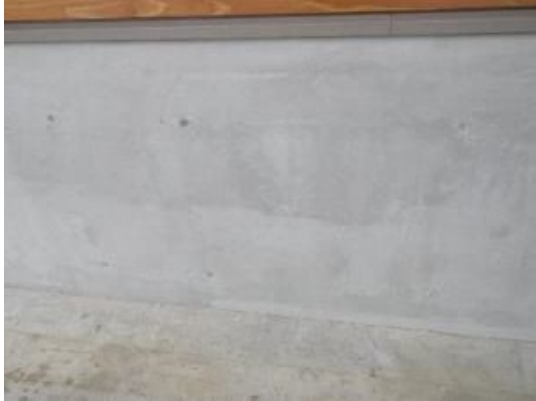
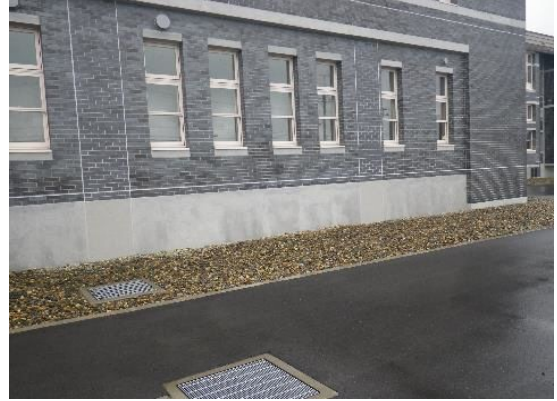
NO. 4

北面外壁
腰壁薄塗材の乾燥収縮によるひび割れ

下地補修＋部分塗装

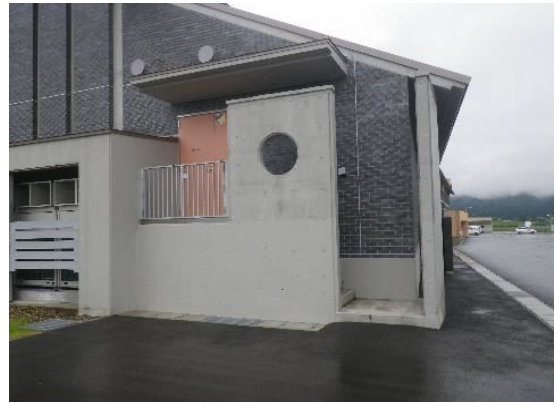
NO. 5

東面外壁
階段部壁天端エフロ（白い液だれ跡）

下地補修＋部分塗装

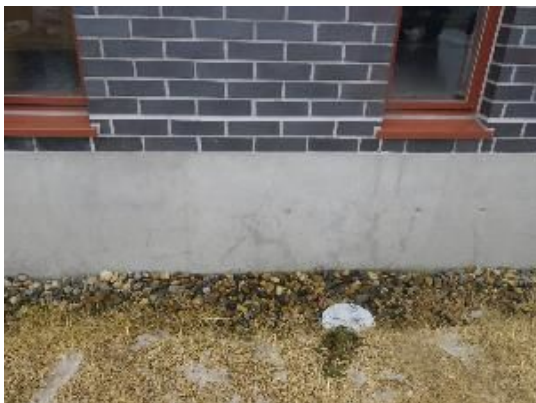
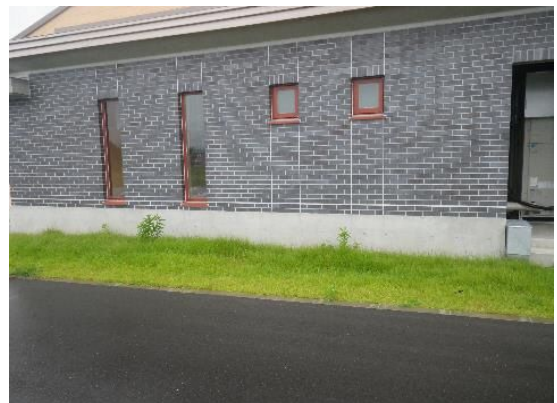
NO. 6

東面外壁
腰壁薄塗材の乾燥収縮によるひび割れ

下地補修＋部分塗装

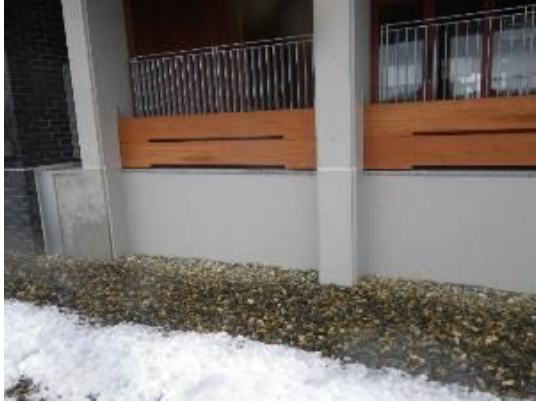
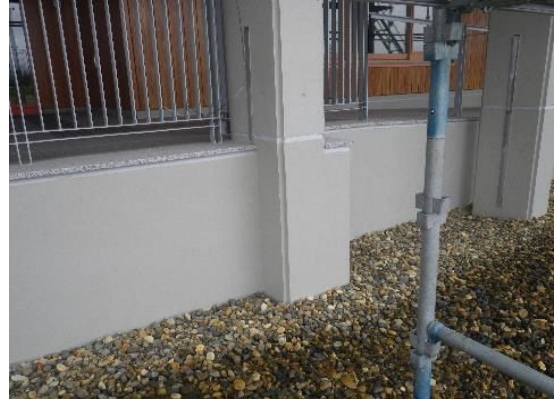
NO. 7

南面外壁
腰壁薄塗材の乾燥収縮によるひび割れ

下地補修+再塗装

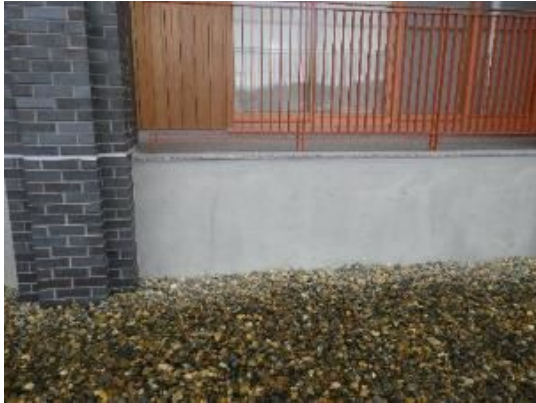
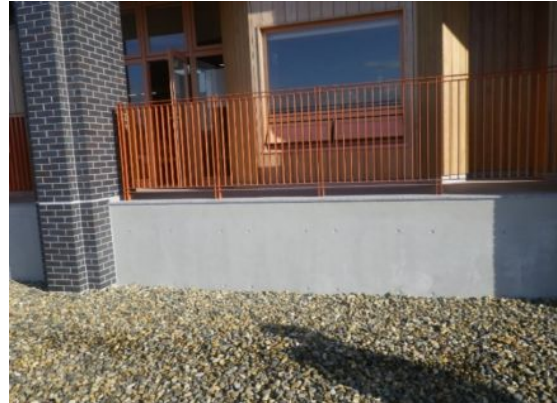
NO. 8

南面外壁
腰壁薄塗材の乾燥収縮によるひび割れ

下地補修+部分塗装

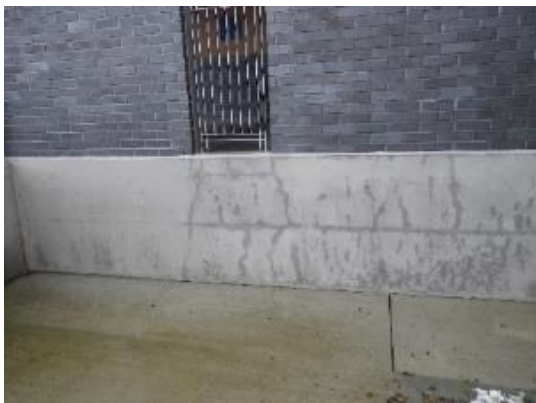
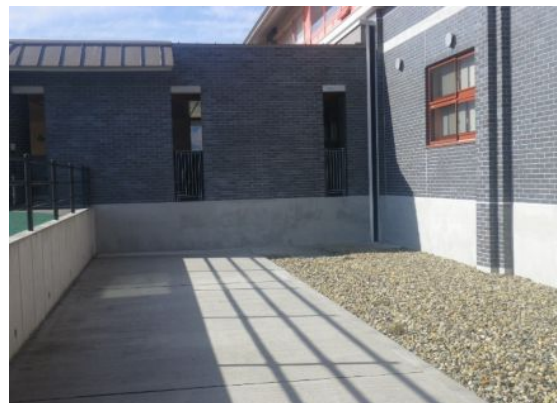
NO. 9

車寄せ腰壁
腰壁薄塗材の乾燥収縮によるひび割れ

下地補修+再塗装

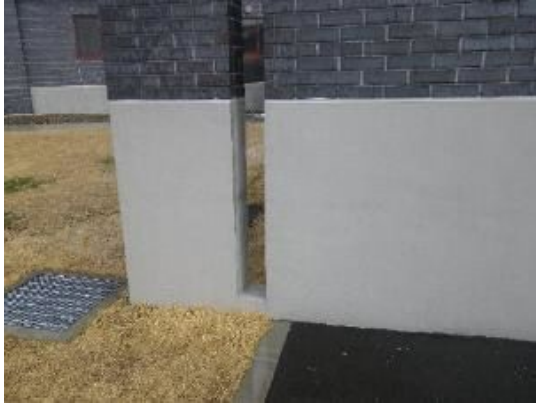
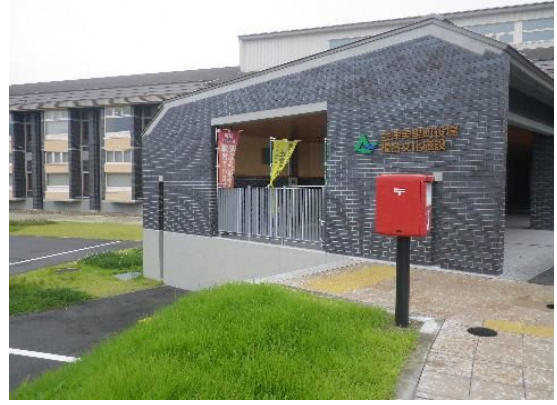
NO. 10

車寄せ腰壁
腰壁薄塗材の乾燥収縮によるひび割れ

下地補修+再塗装

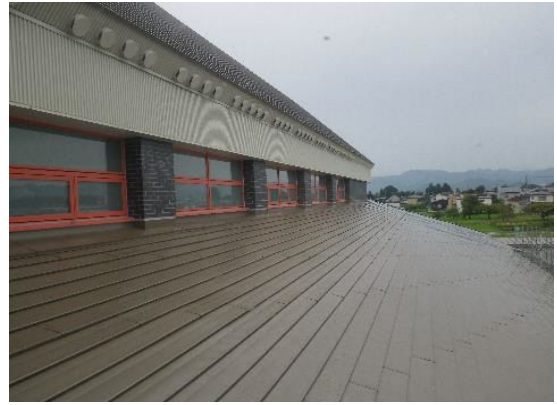
NO. 11

南面ホール棟屋根
屋根材がゆがんでいる

屋根材の撤去及び葺き替え。

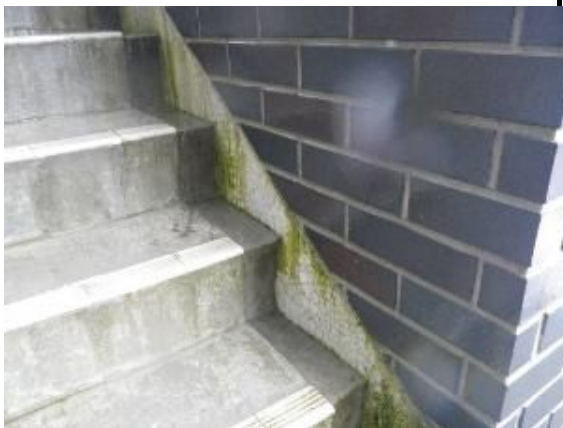
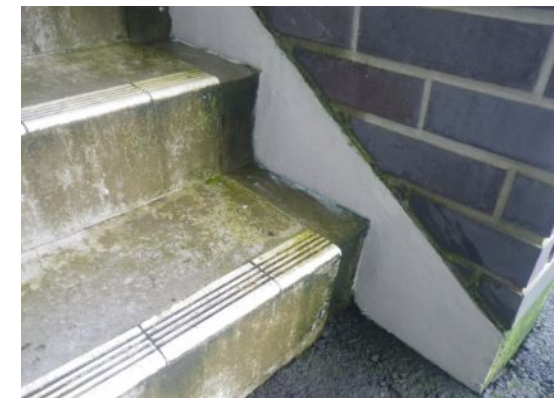
NO. 12

北面階段
巾木の進塗仕上げの乾燥収縮によるひび割れ

下地補修+再塗装

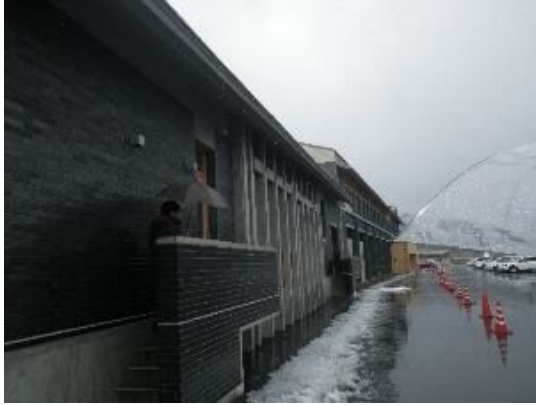
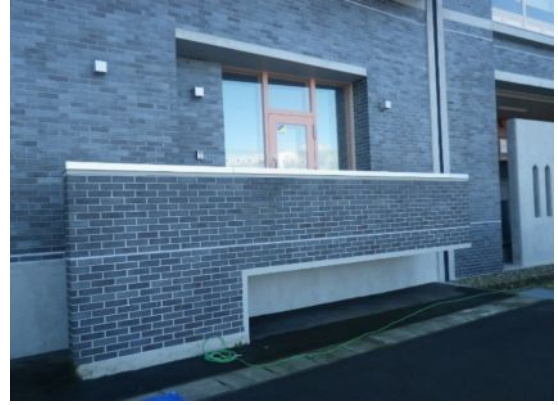
NO. 13

北面階段
屋根からの降水により階段手摺天端の
仕上げ材が剥離する。

アルミ笠木取付

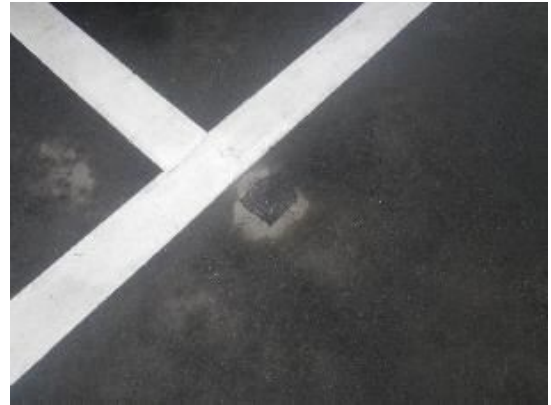
NO. 14

南面駐車場
サインポールの物損

町からの依頼。
協議により撤去（施工済み）

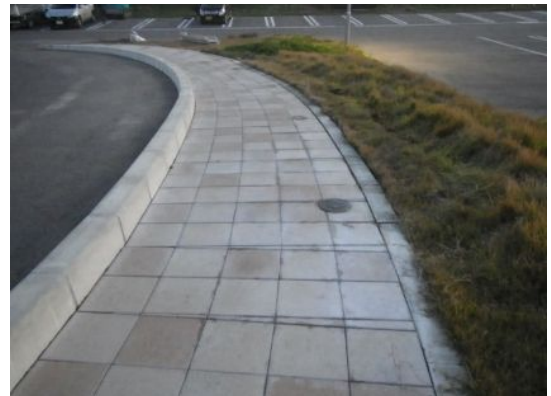
NO. 15

南面車寄せ
スロープ縁石モルタルの割れ

縁石撤去及び復旧

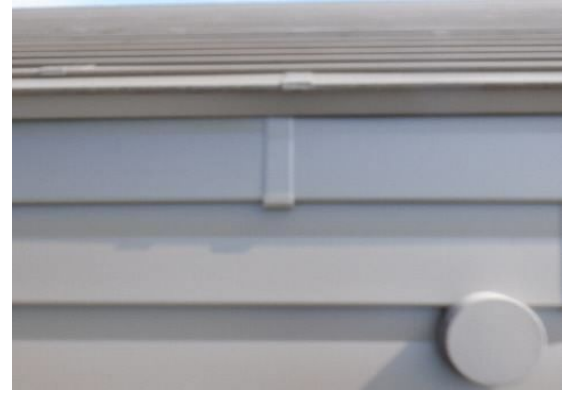
NO. 17

南面 屋根
屋根材ジョイントの落下

嵌合式ジョイントの再取付

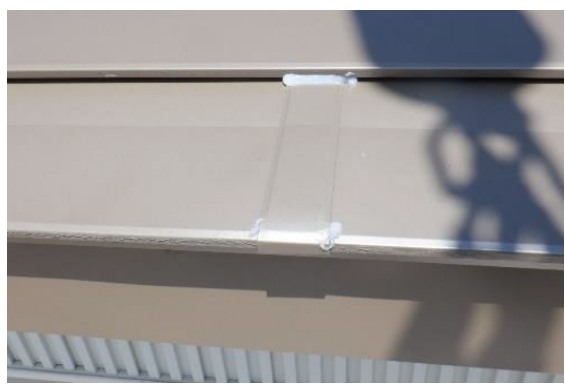
NO. 17

南面 屋根
屋根材ジョイントの落下

嵌合式ジョイントの再取付

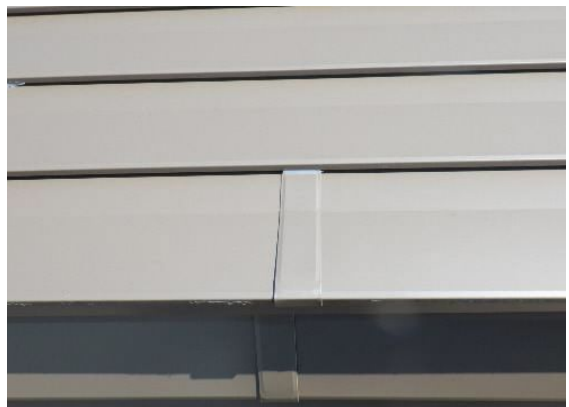
NO. 17

北面 屋根
屋根材ジョイントの落下

嵌合式ジョイントの再取付

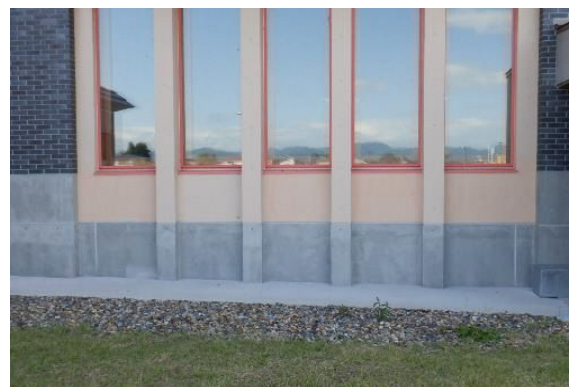
NO. 18

東面 腰壁
薄塗材のクラック

エポキシ樹脂シール+撥水材塗装

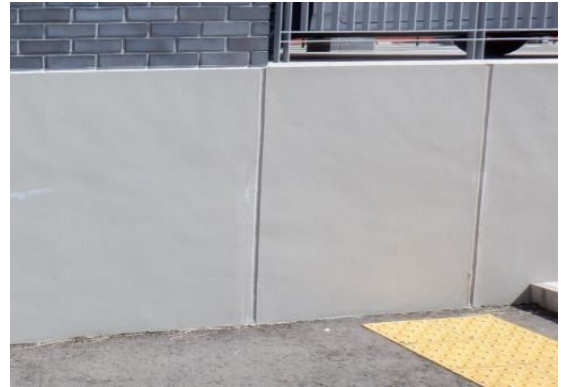
NO. 19

車寄せ
薄塗材のクラック

エポキシ樹脂シール+撥水材塗装

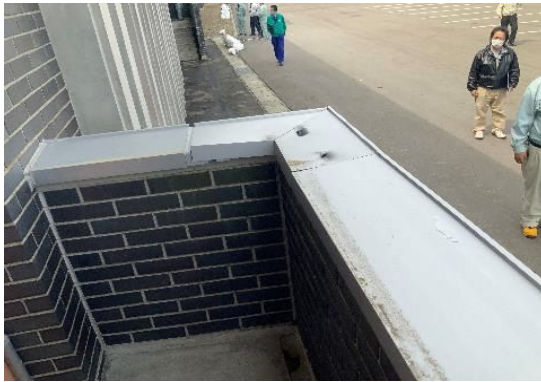
NO. 20

ホール 北面出入口
手摺笠木の破損（町依頼）

笠木の交換

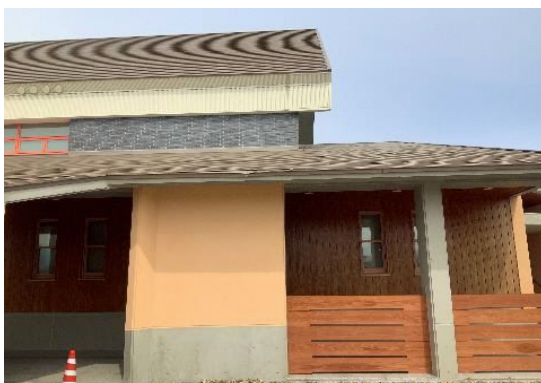
NO. 21

ホール南面屋根
屋根の破損（町依頼）

屋根の交換
※町依頼で見積提出済み
