## 令和4年度通学路・未就学児の集団移動経路危険箇所合同点検箇所一覧

# 令和4年度通学路・未就学児の集団移動経路危険箇所合同点検箇所一覧

実施日：令和4年10月11日（火）

# 高田小学校通学路図

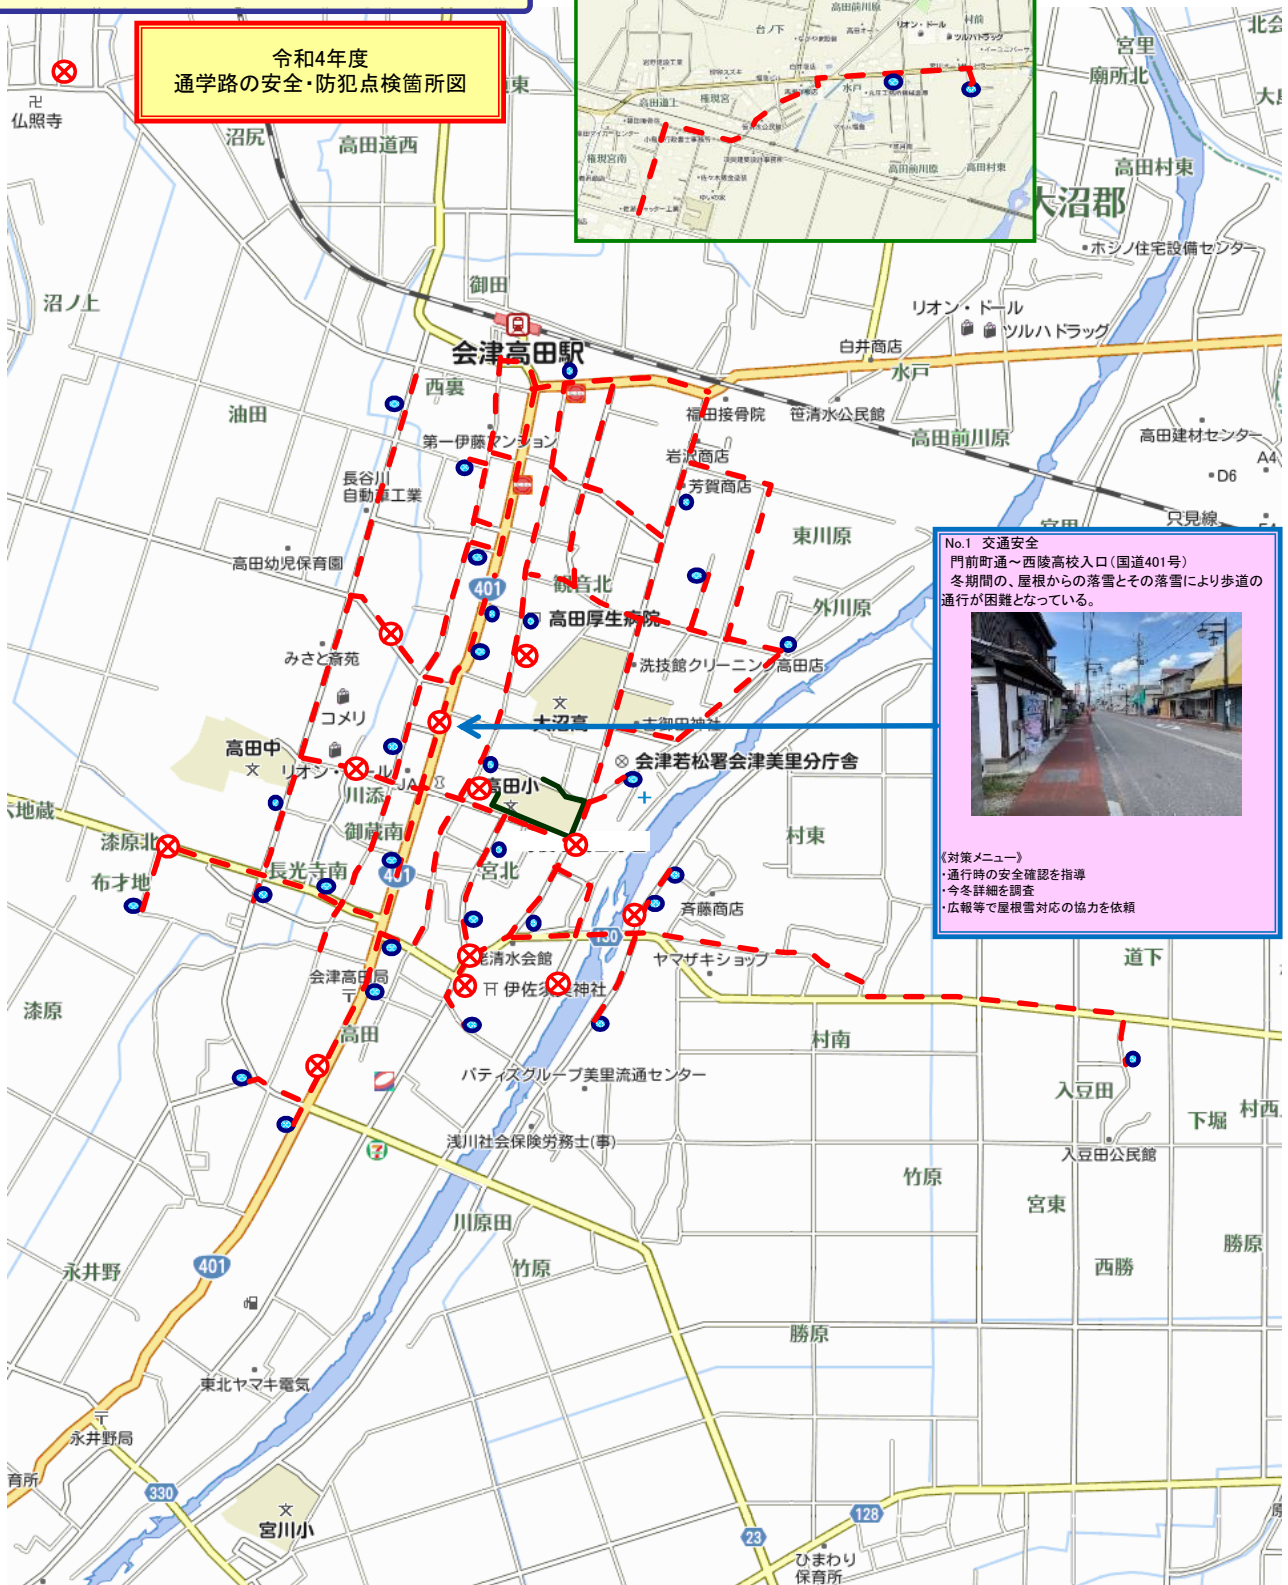
| No. | 学校・園 | 危険箇所 | 危険な状況 | 対応 |
|---|---|---|---|---|
| 1 | 高田小 | 門前町通～西陵高校入口<br>(国道401号) | 冬期間、屋根からの落雪とその落雪により歩道の通行が困難となっている。 | 【学校】<br>通行時の安全確認を指導し、今冬詳細を調査する。<br>【道路管理者(若松建設事務所)】<br>屋根雪は建物の所有者が対応。(地域の皆様に協力を依頼する。広報等でお願ひする。) |

No.1 交通安全  
門前町通～西陵高校入口(国道401号)  
冬期間の、屋根からの落雪とその落雪により歩道の  
通行が困難となっている。

《対策メニュー》  
・通行時の安全確認を指導  
・今冬詳細を調査  
・広報等で屋根雪対応の協力を依頼

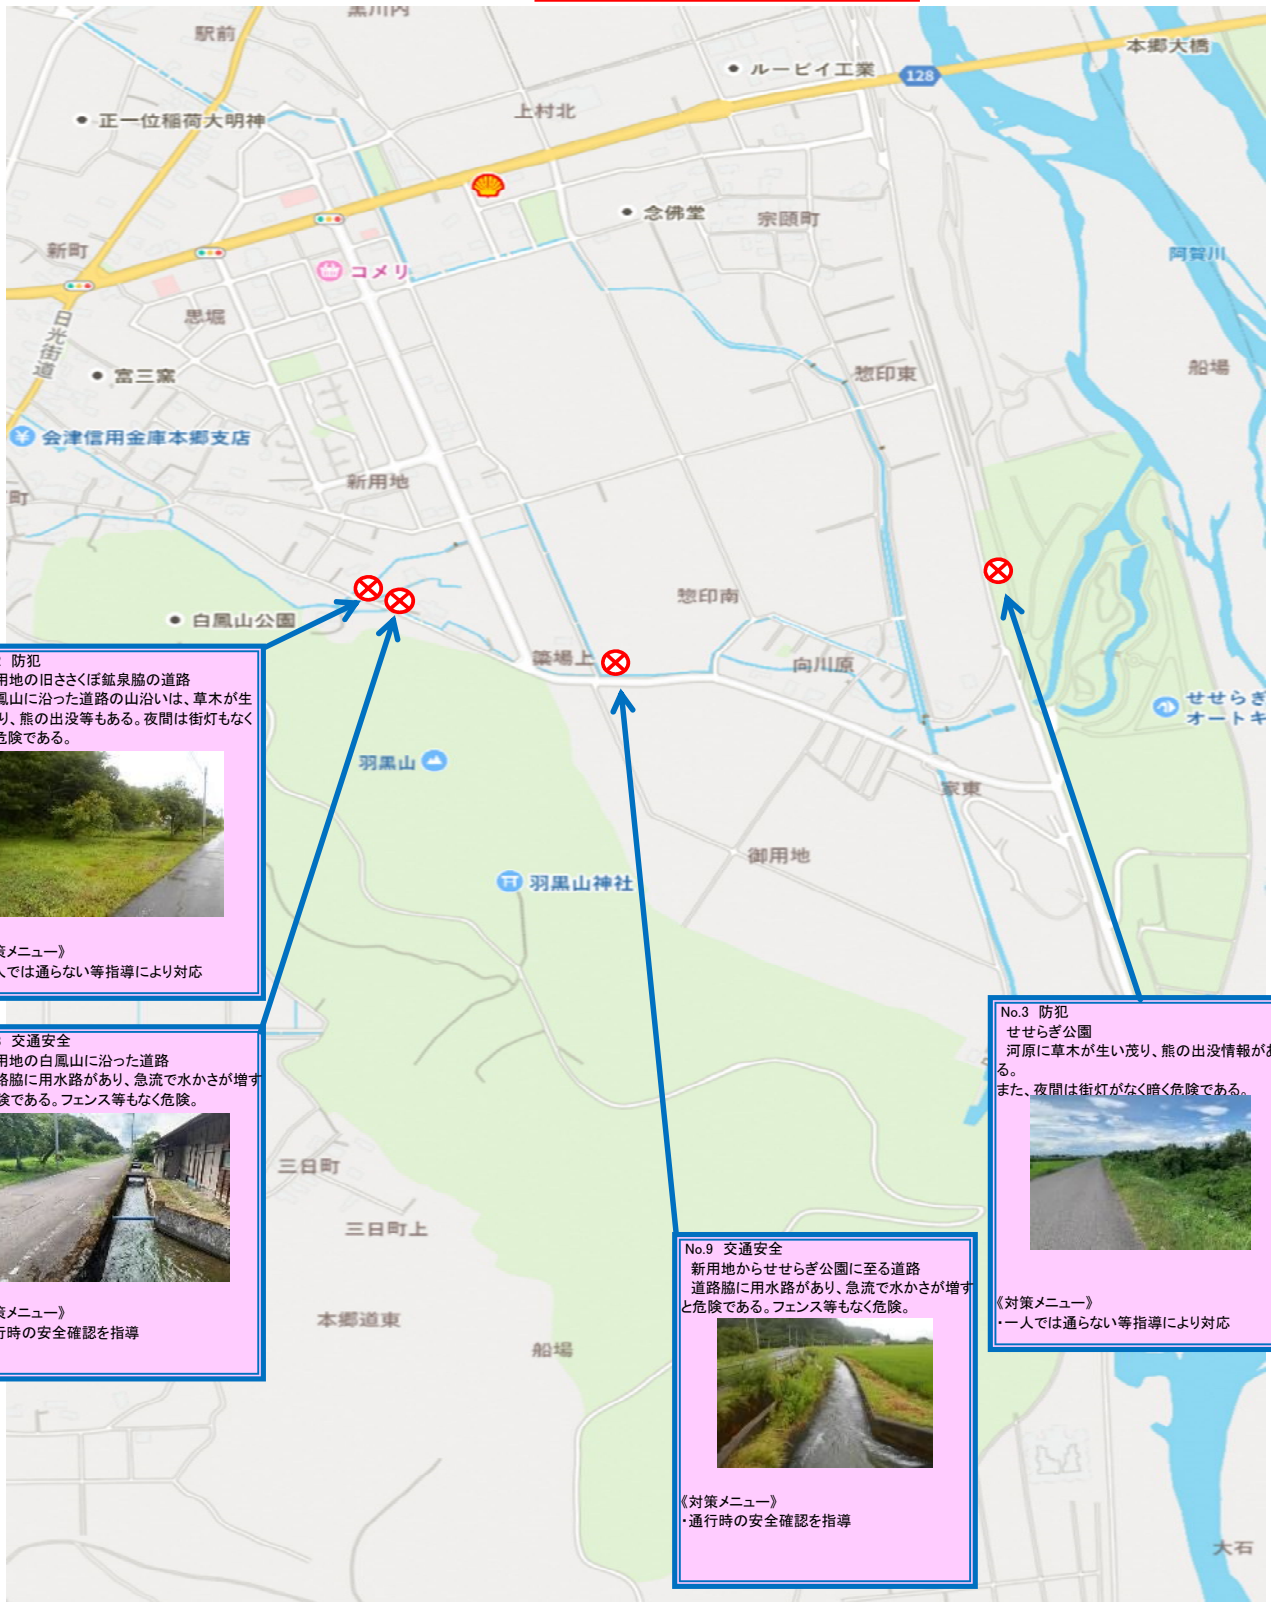
# 本郷中学校通学路図 No.2

| No. | 学校・園 | 危険箇所 | 危険な状況 | 対応 |
|---|---|---|---|---|
| 2 | 本郷中 | 新用地の旧さくぼ鉱泉脇の道路 | 白鳳山に沿った道路の山沿いは、草木が生い茂り、熊の出没等もある。夜間は街灯もなく暗く危険である。 | 【学校・教育委員会】<br>下校時、暗くなってからは1人で通らないように、草むらに近づかないように指導。<br>【総務課】<br>ほぼすべての電柱に街灯設置。これ以上の設置は困難。 |
| 3 | 本郷中 | せせらぎ公園 | 河原に草木が生い茂り、高田大橋方面より本郷（せせらぎ公園付近）方面に熊が移動している情報がよくある。また、夜間は街灯がなく暗く危険である。 | 【学校・教育委員会】<br>草木が茂っている場所には近づかない。<br>下校時、暗くなってからは1人で通らないように指導。 |

| No. | 学校・園 | 危険箇所 | 危険な状況 | 対応 |
|---|---|---|---|---|
| 8 | 本郷中 | 新用地の白鳳山に沿った道路 | 道路脇に用水路があり、急流で水かさが増すと危険である。フェンス等もなく危険である。 | 【学校】<br>通行時の安全確認を指導する。 |

| 9 | 本郷中 | 新用地からせせらぎ公園に至る道路 | 道路脇に用水路があり、急流で水かさが増すと危険である。フェンス等もなく危険である。 | 【学校】<br>通行時の安全確認を指導する。 |

No.2 防犯  
新用地の旧さくぼ鉱泉脇の道路  
白鳳山に沿った道路の山沿いは、草木が生い茂り、熊の出没等もある。夜間は街灯もなく暗く危険である。

No.8 交通安全  
新用地の白鳳山に沿った道路  
道路脇に用水路があり、急流で水かさが増すと危険である。フェンス等もなく危険。

No.9 交通安全  
新用地からせせらぎ公園に至る道路  
道路脇に用水路があり、急流で水かさが増すと危険である。フェンス等もなく危険。

No.3 防犯  
せせらぎ公園  
河原に草木が生い茂り、熊の出没情報がある。また、夜間は街灯がなく暗く危険である。

《対策メニュー》  
・一人では通らない等指導により対応

《対策メニュー》  
・通行時の安全確認を指導
