## 令和5年度通学路・未就学児の集団移動経路危険箇所合同点検箇所一覧

実施日: 令和5年8月17日(木)

# 高田小学校通学路図

令和5年度  
通学路の安全・防犯点検箇所図

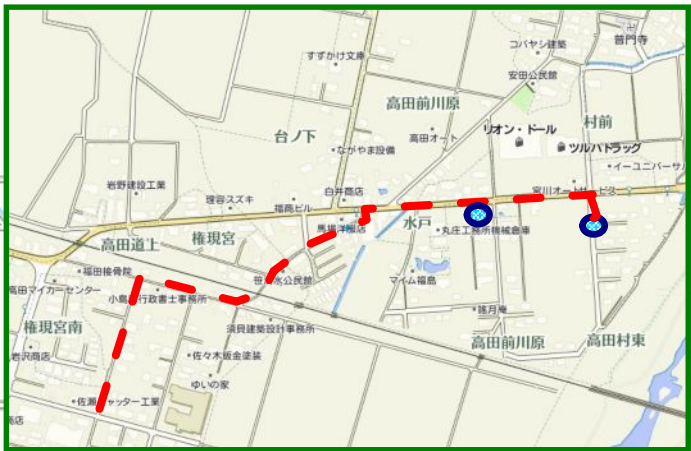
| No. | 学校・園 | 危険箇所 | 危険な状況 | 対応 |
|---|---|---|---|---|
| 1 | 高田小 | 県道会津高田会津本郷線<br>下堀字中川地内 | 下り坂でゆるやかなカーブとなっており、本郷方面に向かう車が加速し歩道に突っ込んでくる恐れがある。 | 【道路管理者(会津若松建設事務所)】<br>歩車道境界ブロック付近に防護柵を設置する。<br>【警察】<br>ダイヤモンドの引き直しを上申中。 |

No.1  
下堀字中川地内  
(県会津高田会津本郷線)  
下り坂で緩やかなカーブとなっており、本郷方面へ向かう車が加速し、歩道に突っ込んでくる恐れがある。

《対策メニュー》  
・歩車道境界ブロック付近に防護柵を設置  
・ダイヤモンドの引き直しを上申中

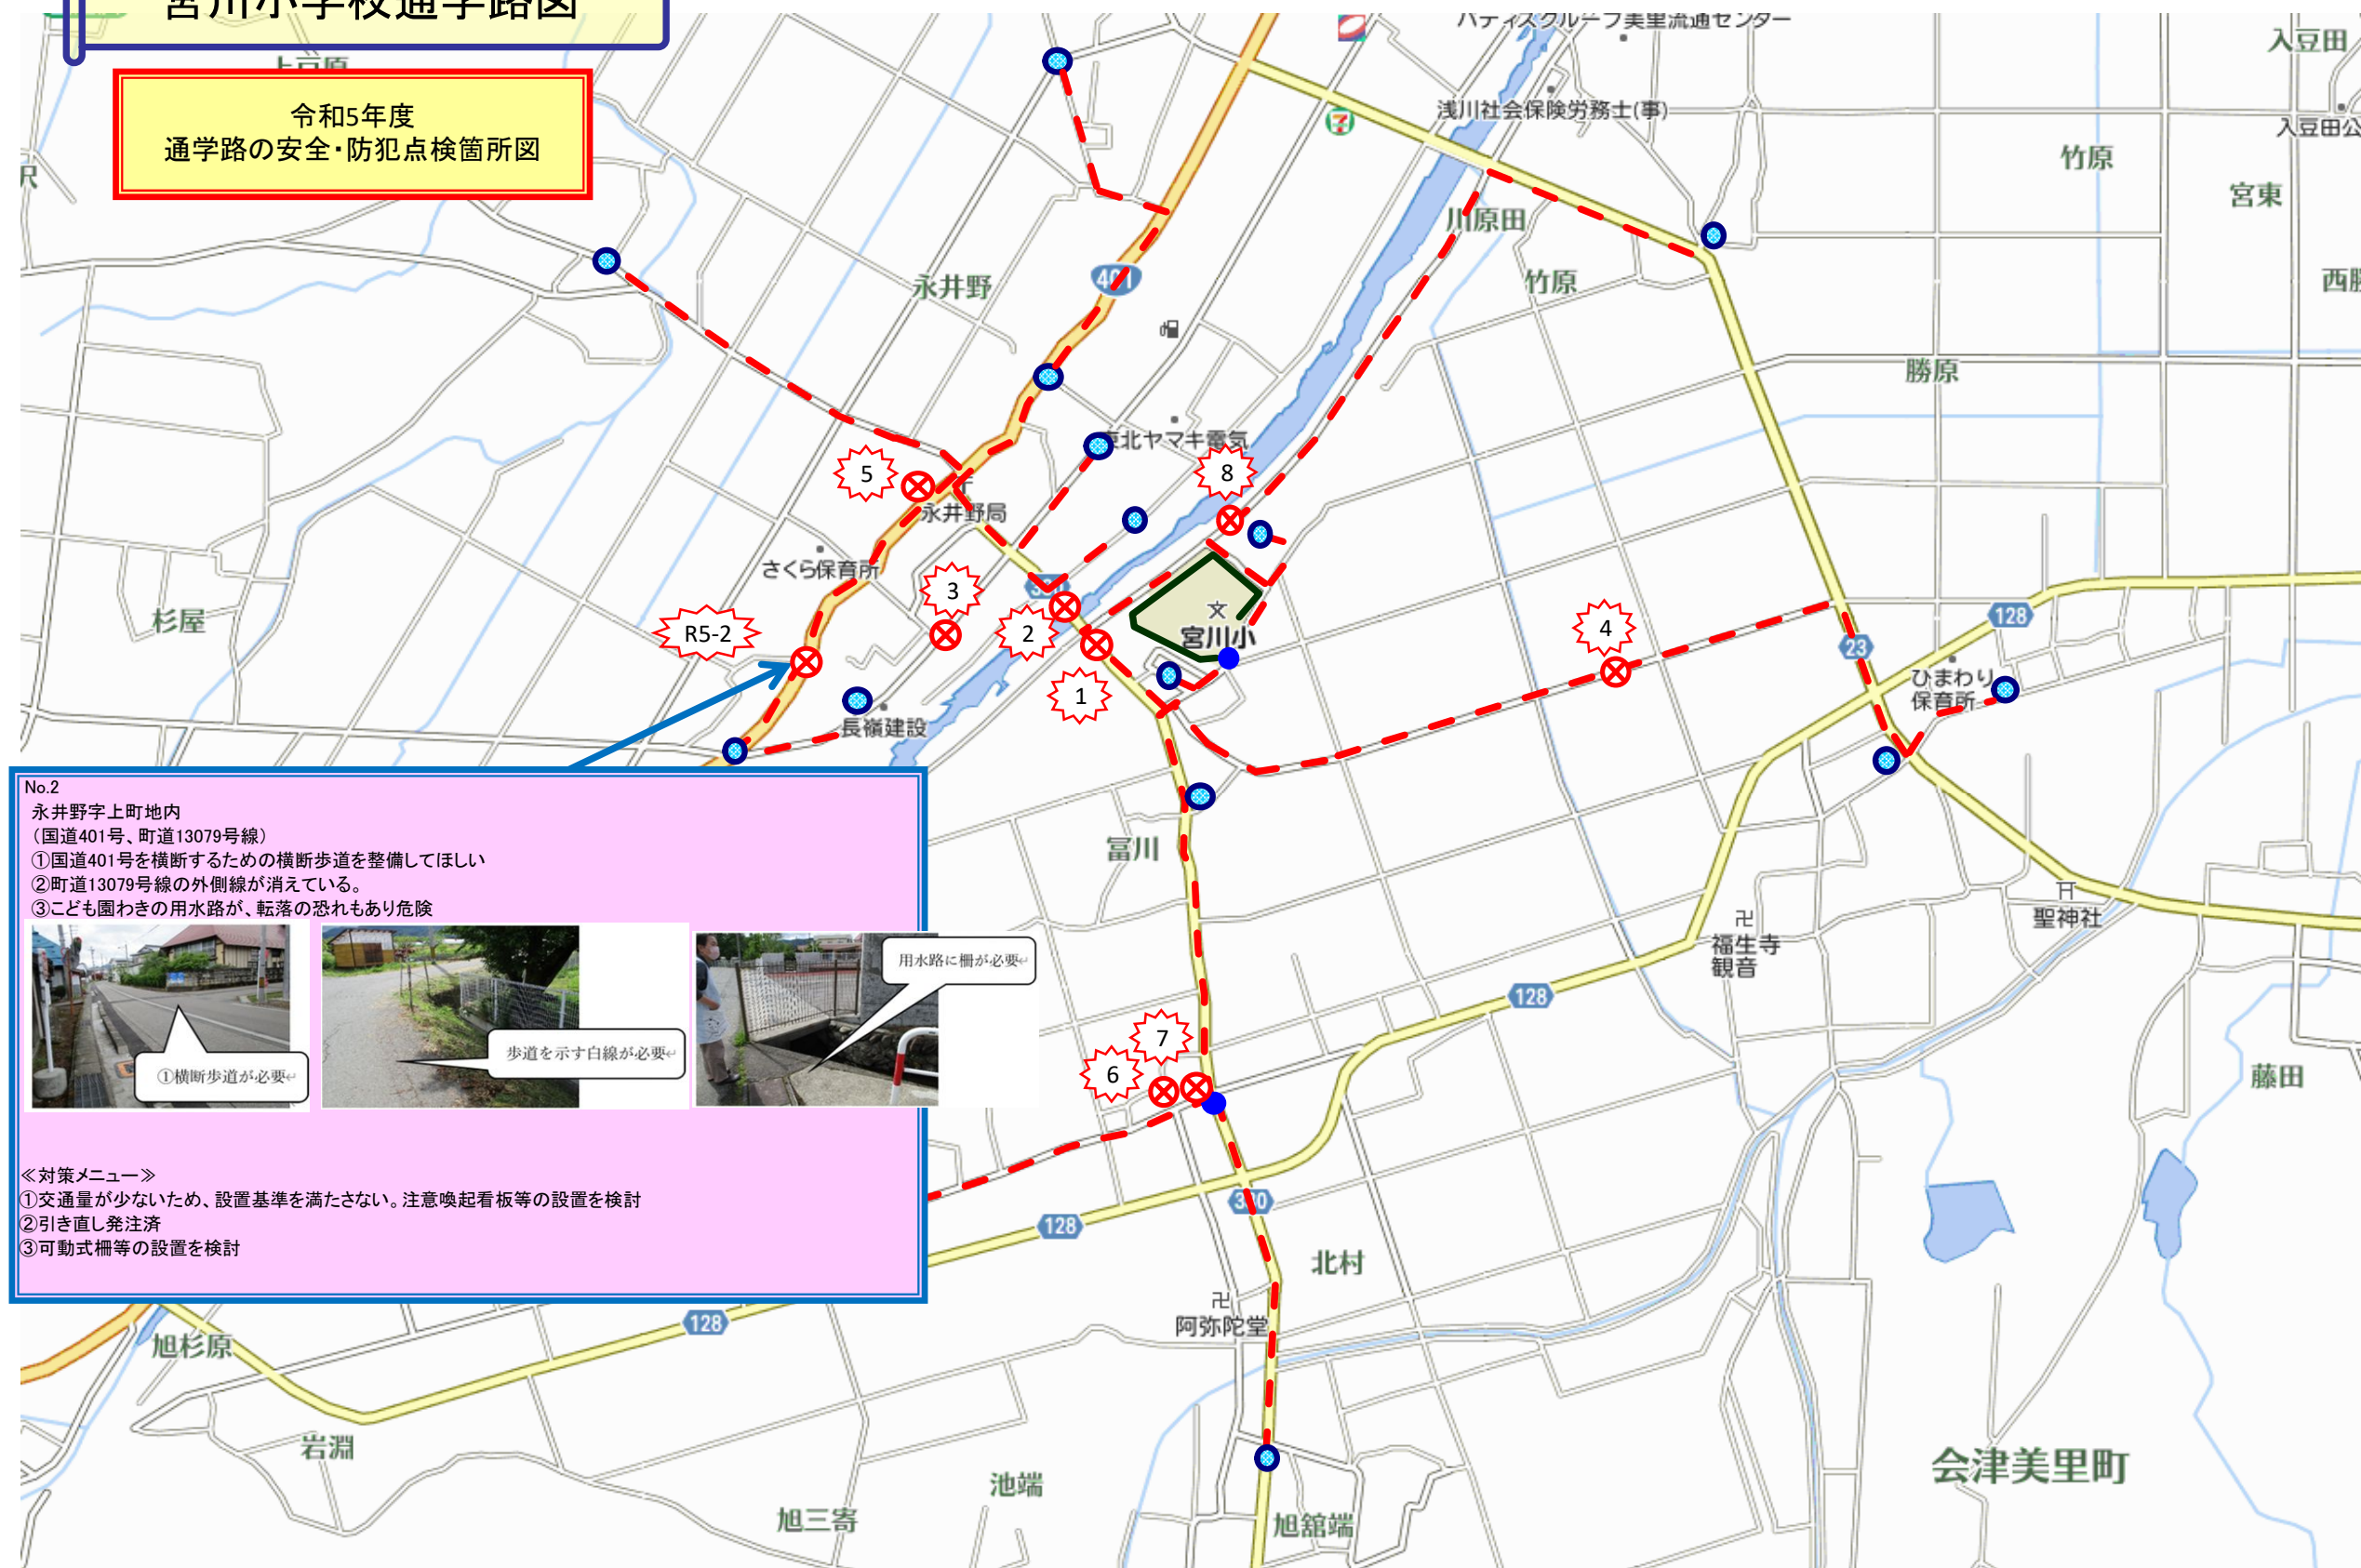
| No. | 学校・園 | 危険箇所 | 危険な状況 | 対応 |
|---|---|---|---|---|
| 2 | 宮川小 | 国道401号、町道13079号線<br>永井野字上町地内 | ①国道401号を横断するための横断歩道を整備してほしい<br>②外側線が消えている<br>③用水路に転落の恐れがある | ①【警察】交通量が少ないため、設置基準を満たさない。<br>【学校・教育委員会】注意喚起看板の設置を検討<br>②【道路管理者(町建設水道課)】引き直し発注済み。現在水道管工事のため、完了次第引き直し予定。<br>③【道路管理者(町建設水道課)】可動式柵等の設置を検討 |

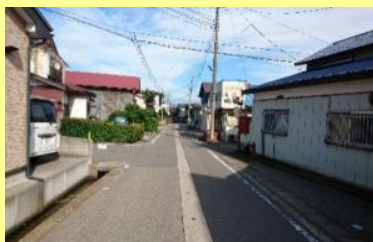
| No. | 学校・園 | 危険箇所 | 危険な状況 | 対応 |
|---|---|---|---|---|
| 4 | 新鶴小 | 町道30101号線<br>梁田集落内町道 | 道幅が狭くスピードを出す車が多い | 【道路管理者(町建設水道課)】<br>外側線引き直しを検討<br>【警察】<br>踏切から県道まで、制限速度の規制を検討<br>【総務課】<br>集落西側に減速看板を設置予定 |

No.4  
梁田集落内町道  
道幅が狭く、スピードを出す車も多い。

- ・外側線等を検討
- ・集落東側に減速看板設置
- ・集落西側にも看板設置を検討
- ・踏切から県道まで、制限速度の規制を検討

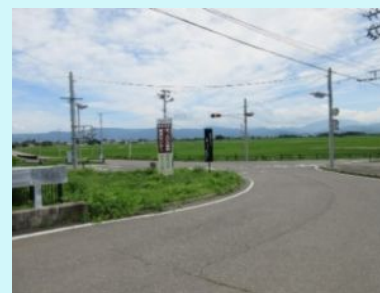
| No. | 学校・園 | 危険箇所 | 危険な状況 | 対応 |
|---|---|---|---|---|
| 5 | 新鶴小 | 町道30101号線<br>新屋敷旧道接続交差点 | 新屋敷新田側から道路横断後、道路右側を通行するが、路側帯が狭く、車の通行も多いため危険。 | 【学校】<br>もう一度通学路の変更を検討 |

県道会津坂下会津高田線  
新屋敷旧道接続交差点  
道路横断後(信号)、道路右側を通行するが、路側  
帯が狭く、また、車の通行も多いため危険。

- ・冬期間の除雪状況を考慮し、通学路変更による対応を検討

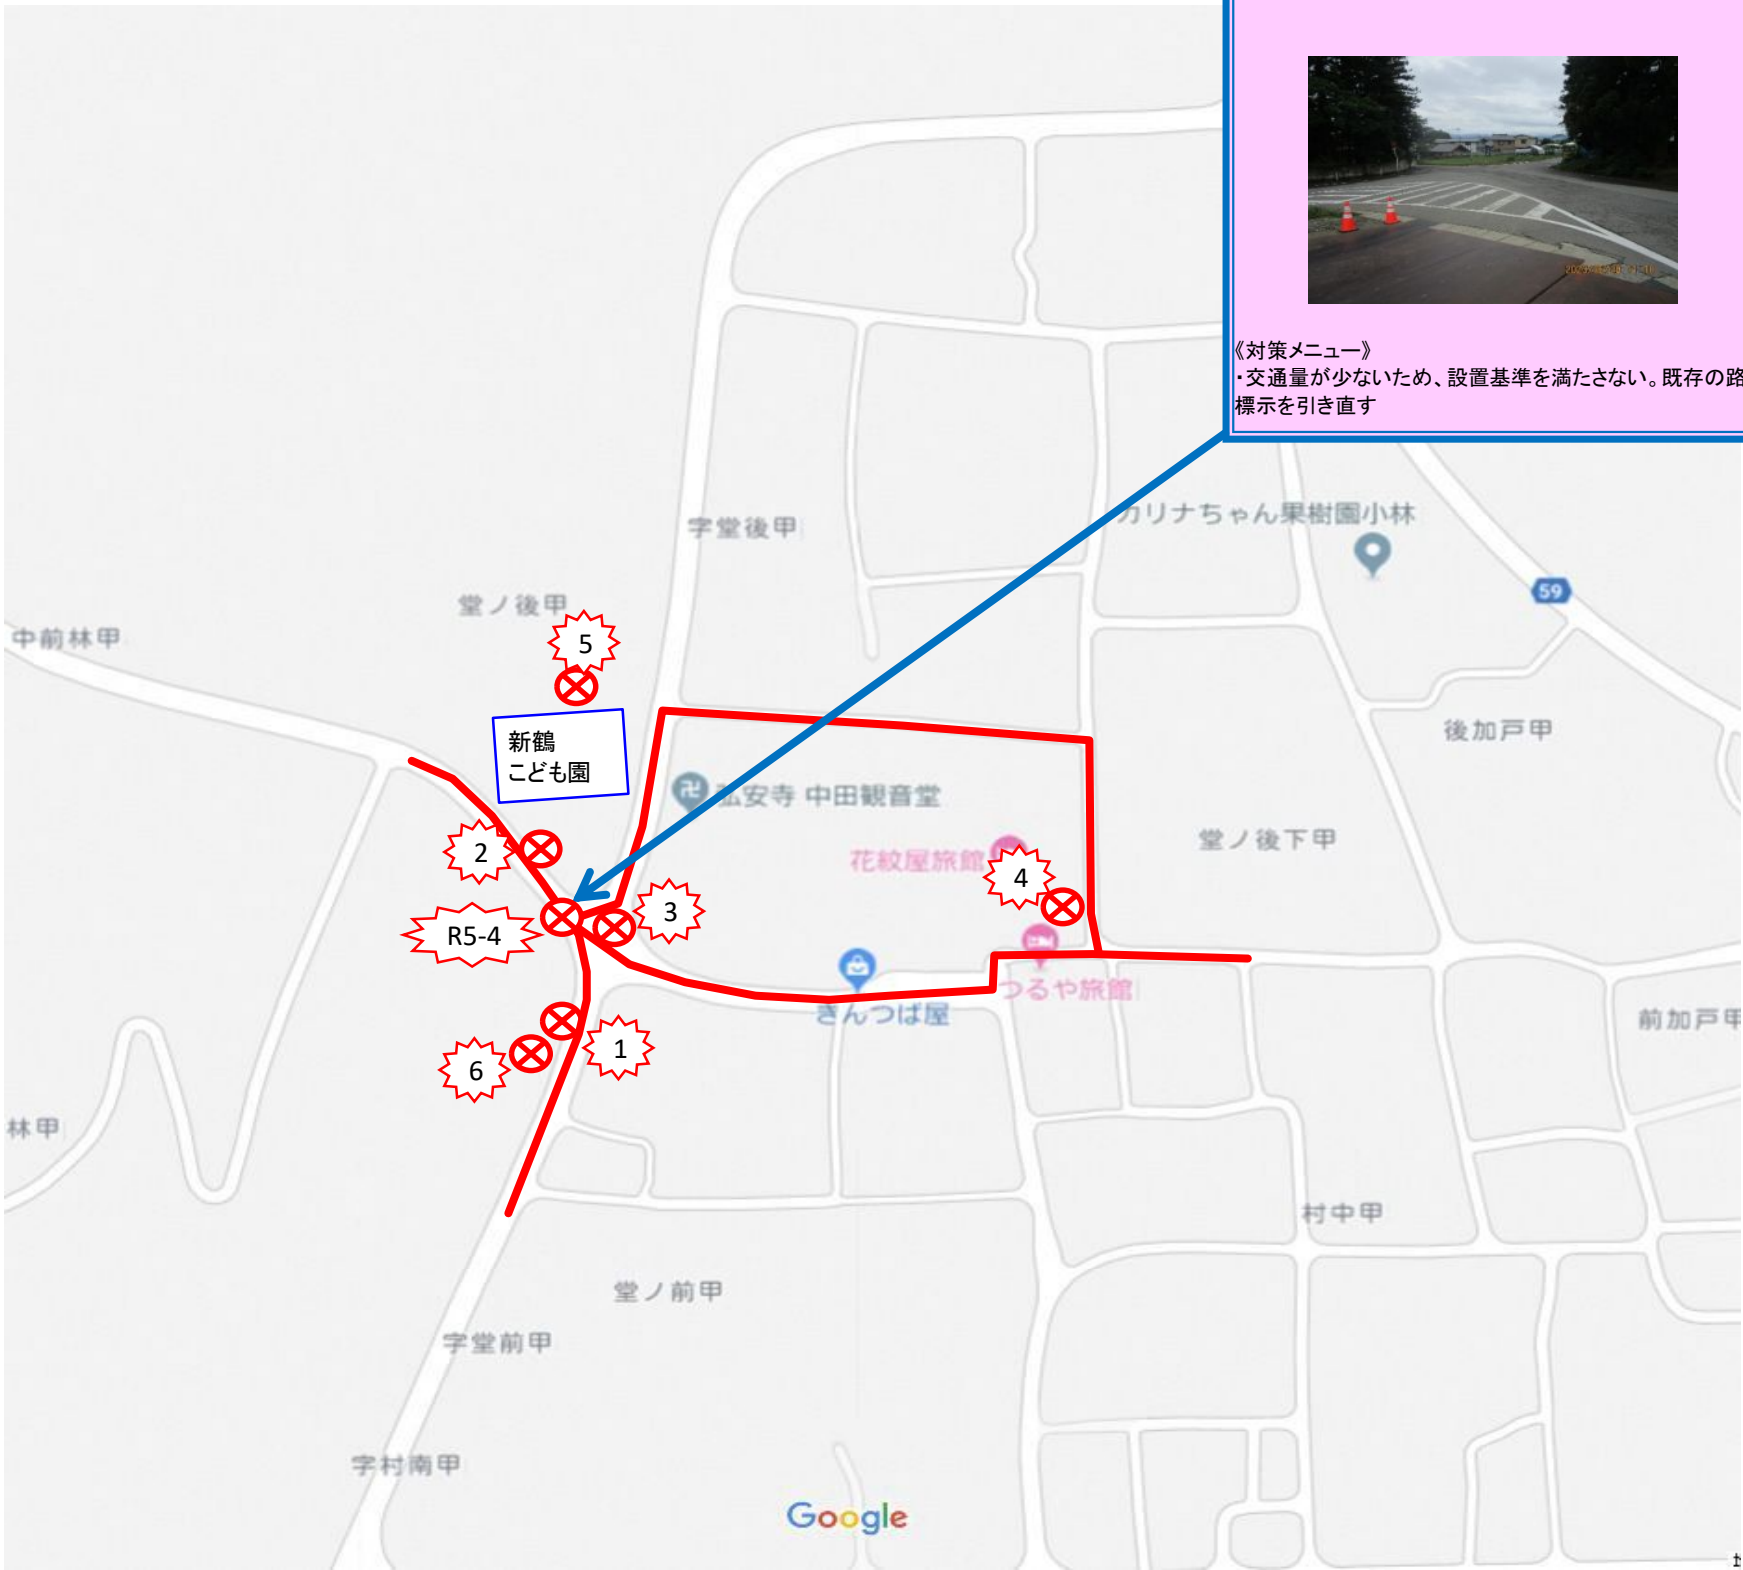
| No. | 学校・園 | 危険箇所 | 危険な状況 | 対応 |
|---|---|---|---|---|
| 3 | 新鶴こども園 | 町道30107,30328,30346号線<br>新鶴こども園前道路 | こども園園舎前の道路は交通量は少ないものの、近くにある中田観音や温泉利用者の車が通り、横断が危険である | 【警察】<br>交通量が少ないため、設置基準を満たさない。既存の路面標示(止まれ)を引き直す。 |
