会津美里町学校施設長寿命化計画
(個別施設計画)

令和3年4月

(令和8年3月改訂)

会津美里町教育委員会

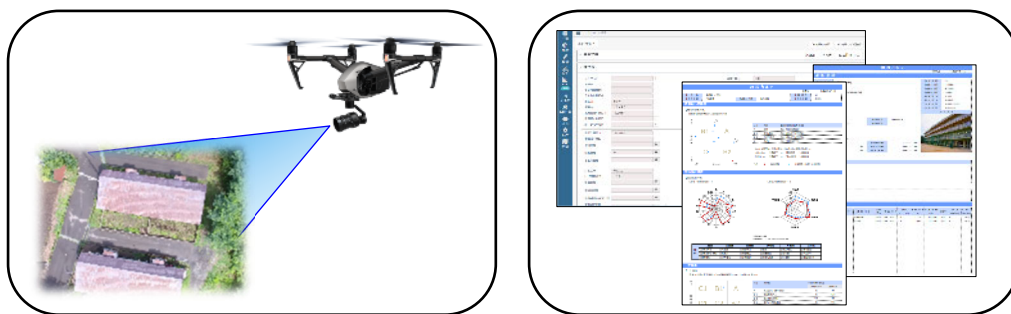
図 8.1 UAVによる屋根・屋上劣化調査とデータベース管理イメージ

建物の定期点検や日常点検にあたっては、大規模な建物の屋根・屋上や外壁を中心に、安全かつ効率的に劣化状況を把握できるよう、UAV（ドローン）や赤外線サーモグラフィによる点検手法等の新技術を取り入れることも検討します。
