会津美里町公共施設長寿命化計画
(個別施設計画)

令和3年4月
(令和8年3月改訂)

会津美里町

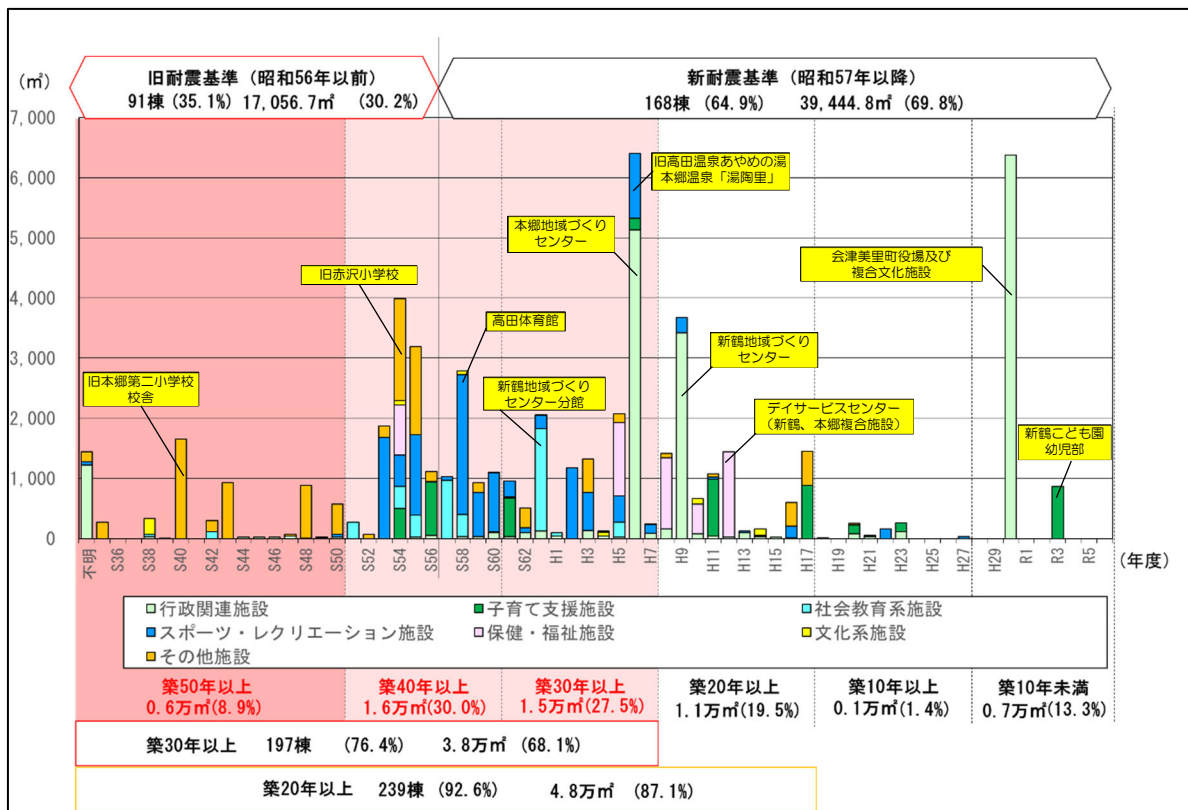
図 2.2 建築年度別 公共施設の整備状況

本町における公共施設が建設された年代は、建築基準法が改正された昭和56年(1981年)を境に、延床面積比で新耐震基準が69.8%、旧耐震基準が30.2%を占めています。なお、建築後30年以上経過している建物は延床面積比で68.1%と、半数以上を占めています。

本町における公共施設の建設は、人口がピークだった昭和50年代における利用需要の増加に応じた建設ラッシュを経た後、大型の施設としては、平成6年度に本郷庁舎、平成9年度に新鶴庁舎が、平成30年度には庁舎機能のほか、公民館、図書館、ホール機能を有する複合施設「会津美里町役場及び複合文化施設」、令和3年には「新鶴こども園幼児部」が建設されています。

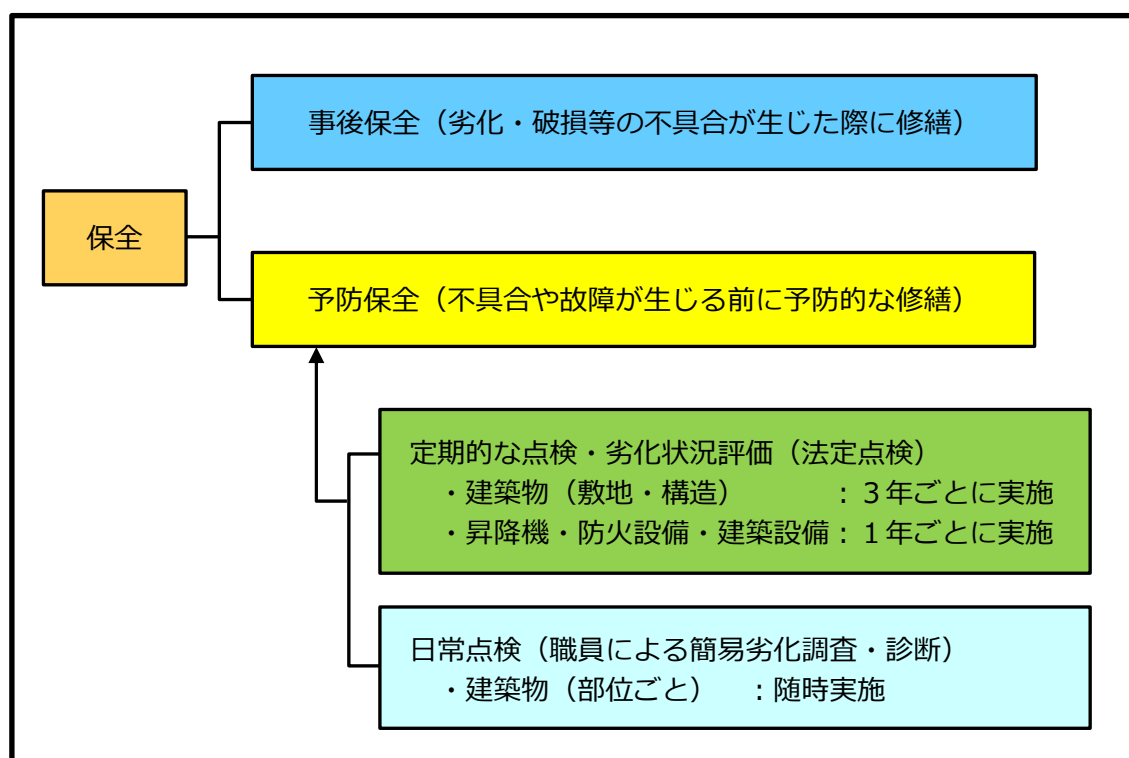
図 4.4 保全・点検の方針

施設を長期的に使用するためには、劣化や破損等による不具合が生じた際に突発的に修繕等を行う「事後保全」だけではなく、不具合や故障、それに伴う事故が生じる前に予防的な修繕等を実施し、機能の保持を図る「予防保全」が重要です。

また、「予防保全」を効率的・効果的に実施するため、躯体以外の劣化状況の点検・評価を実施します。

定期点検は、建築基準法や消防法に基づく法定点検を、有資格者による専門的な知見から実施します。

職員が日常的に点検を実施し評価する場合は、本計画策定時に使用した「劣化状況調査マニュアル 現地調査編」を用いて調査した上で、「劣化状況調査マニュアル 劣化度評価編」を活用します。調査結果については、点検の結果を写真帳や劣化状況調査票に反映した上で、劣化度評価シートにて劣化状況を評価し「予防保全」に活用します。

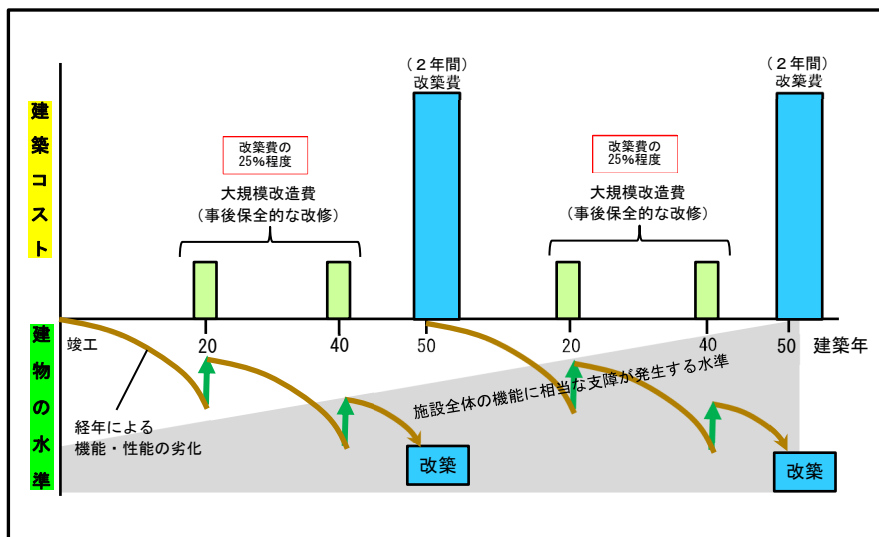
図 6.1 従来型コスト算出の考え方

- ・改築周期：建築後 50 年で、現状の延床面積を維持したまま改築します。また、工事費は 2 年間に均等配分します。
 - ・改築単価：建物の種類に関係なく、330,000 円/㎡とします。
-
- ・大規模改造周期：20 年目と 40 年目に、現状の延床面積に対し単年度で工事を実施します。20 年以上経過した建物は 40 年目のみ計上します。
 - ・大規模改造単価：建物の種類に関係なく、82,500 円/㎡（改築単価の 25%）とします。

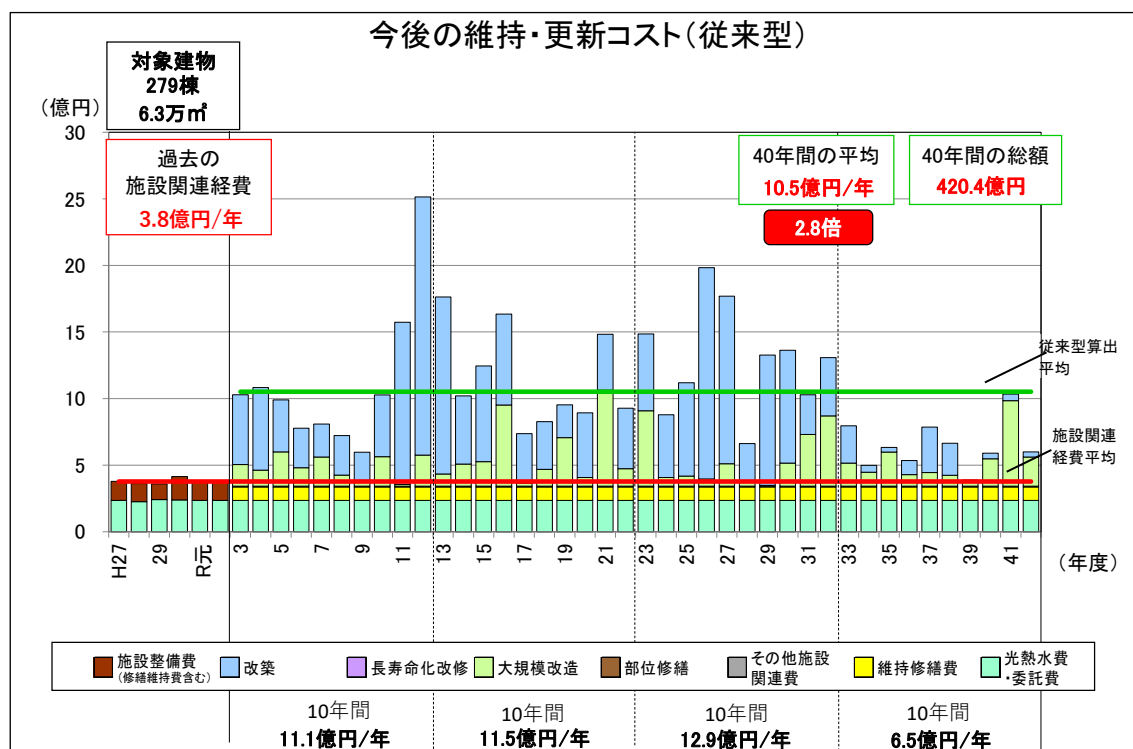
図 6.2 今後の維持・更新コスト（従来型）

従来型のコスト算出を行った結果、令和3年から40年間のうちに、約420.4億円（1年あたり約10.5億円）の維持・更新コストが必要になると算出されます。これは、過去の施設関連経費から想定した、1年あたりの施設関連経費（約3.8億円）の2.8倍に相当します。

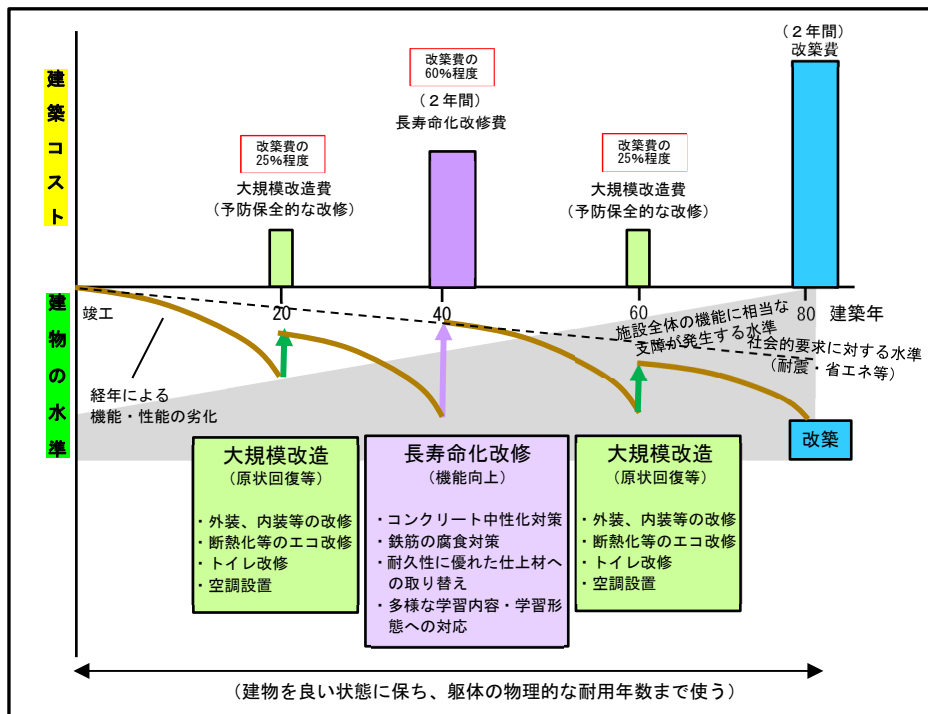
図 6.3 長寿命化型コスト算出の考え方

- ・改築：建築後 80 年後まで建物を使用し、改築するものとします。
- ・改築単価：施設用途別に定義された、総合管理計画の建替え単価に準じます。
- ・長寿命化改修：建築後 40 年目に、現状の延床面積で改修を実施し、2 年間に工事費を均等配分するものとします。
- ・長寿命化改修単価：施設用途別に定義された、総合管理計画における大規模改修単価（改築単価の概ね 60%）とします。
- ・大規模改造：建築後 20 年目と 60 年目に、現状の延床面積により単年度で工事を実施するものとします。
- ・大規模改造単価：改築単価の 25%とします。
- ・部位修繕 劣化状況評価「C」：今後 10 年以内に部位修繕を実施します。
劣化状況評価「D」：今後 5 年以内に部位修繕を実施します。
- ・部位修繕単価：施設用途別かつ部位ごとに定められた、改築単価の 3.5%から 5.6%とします。
(改築・長寿命化改修・大規模改造を今後 10 年以内に実施する場合を除きます。)

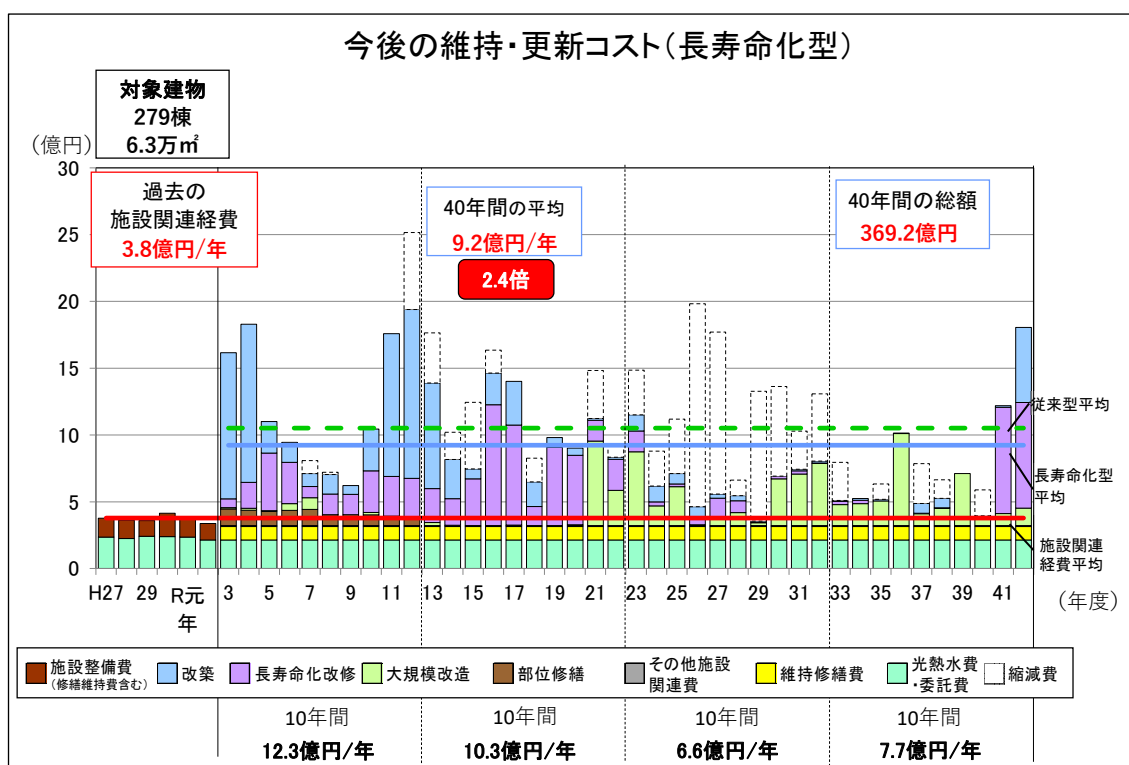
図 6.4 今後の維持・更新コスト（長寿命化型）

長寿命化型のコスト算出を行った結果、今後 40 年間に約 369.2 億円（1 年あたり約 9.2 億円）の維持・更新コストが必要になると算出されます。これは、1 年あたりの施設関連経費（約 3.8 億円）の約 2.4 倍に相当します。

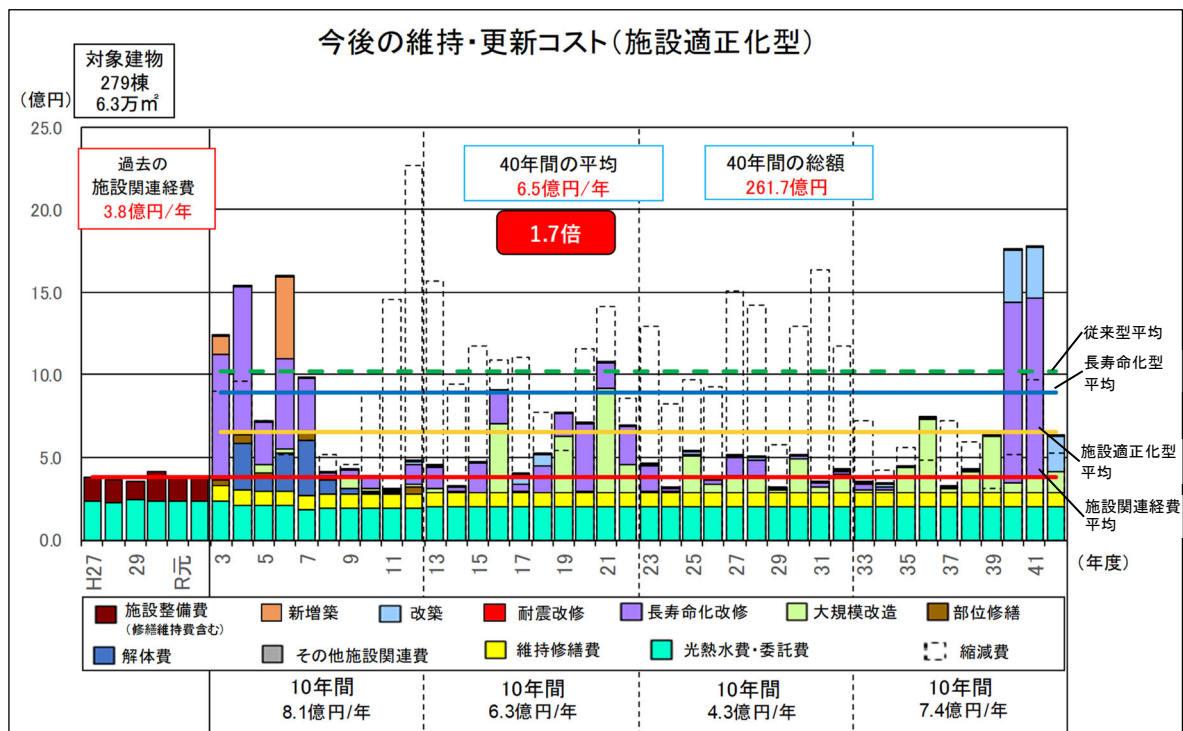
図 6.5 今後の維持・更新コスト（施設適正化型）

「施設適正化型」による将来コストの見通しでは、今後 40 年間に約 261.7 億円（1 年あたり約 6.5 億円）の維持・更新コストが必要になると算出されます。これは、1 年あたりの施設関連経費（約 3.8 億円）の約 1.7 倍に相当します。

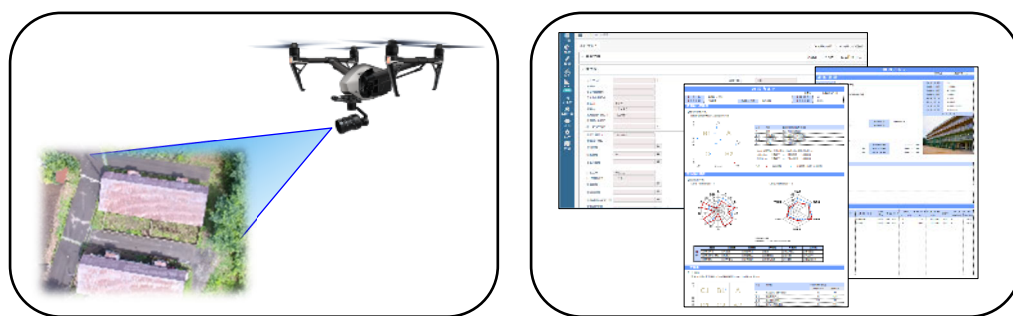
図 7.1 UAVによる屋根・屋上劣化調査とデータベース管理イメージ

建物の定期点検や日常点検にあたっては、大規模な建物の屋根・屋上や外壁を中心に、安全かつ効率的に劣化状況を把握できるよう、UAV（ドローン）や赤外線サーモグラフィによる点検手法等の新技术を取り入れることも検討します。

検討にあたっては、継続的な公共施設マネジメントを実行するために、建物の実態をデータベースにより一元的に管理することで、本計画のPDCAサイクルを着実に実行可能な仕組みを目指します。
