会津美里町公共施設長寿命化計画
(個別施設計画)

改訂案

令和3年4月
(令和8年 月改訂)

会津美里町

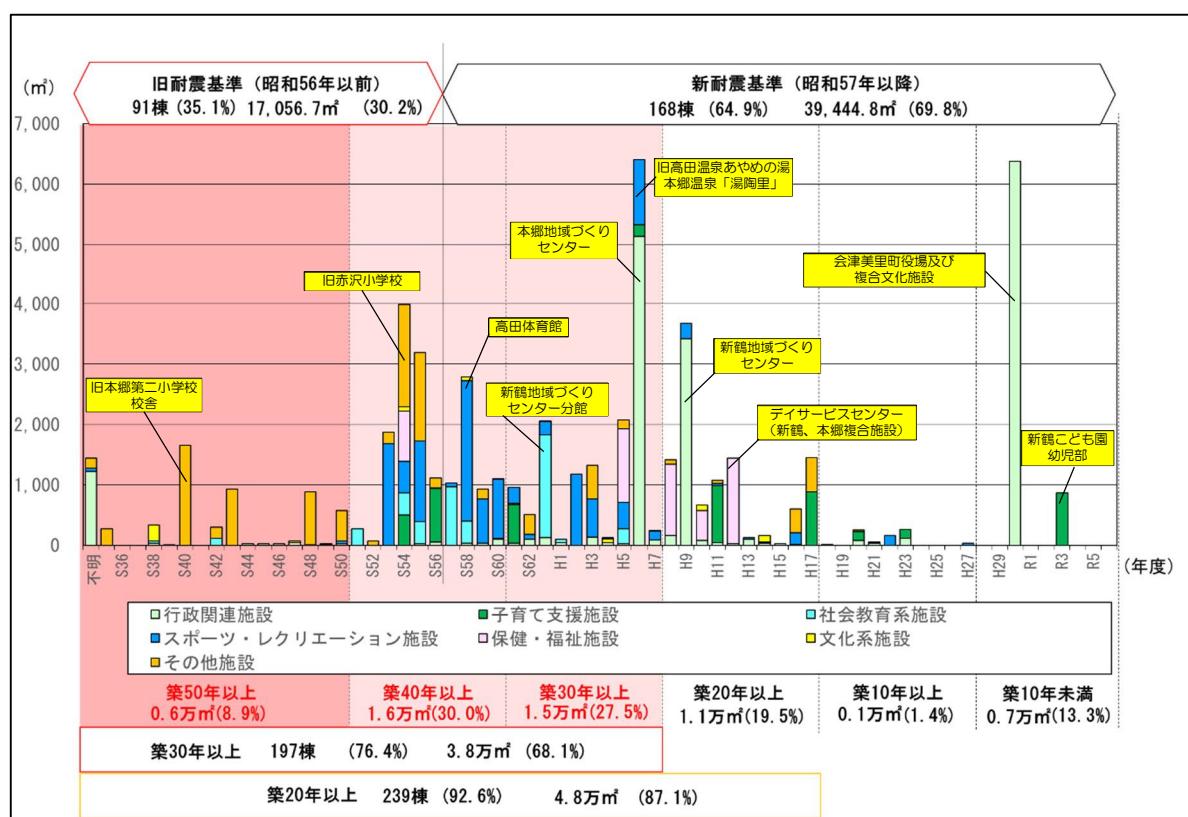
図 2.2 建築年度別 公共施設の整備状況

本町における公共施設が建設された年代は、建築基準法が改正された昭和 56 年(1981 年)を境に、延床面積比で新耐震基準が 69.8%、旧耐震基準が 30.2%を占めています。なお、建築後 30 年以上経過している建物は延床面積比で 68.1%と、半数以上を占めています。

本町における公共施設の建設は、人口がピークだった昭和 50 年代における利用需要の増加に応じた建設ラッシュを経た後、大型の施設としては、平成 6 年度に本郷庁舎、平成 9 年度に新鶴庁舎が、平成 30 年度には庁舎機能のほか、公民館、図書館、ホール機能を有する複合施設「会津美里町役場及び複合文化施設」、令和 3 年には「新鶴こども園幼児部」が建設されています。

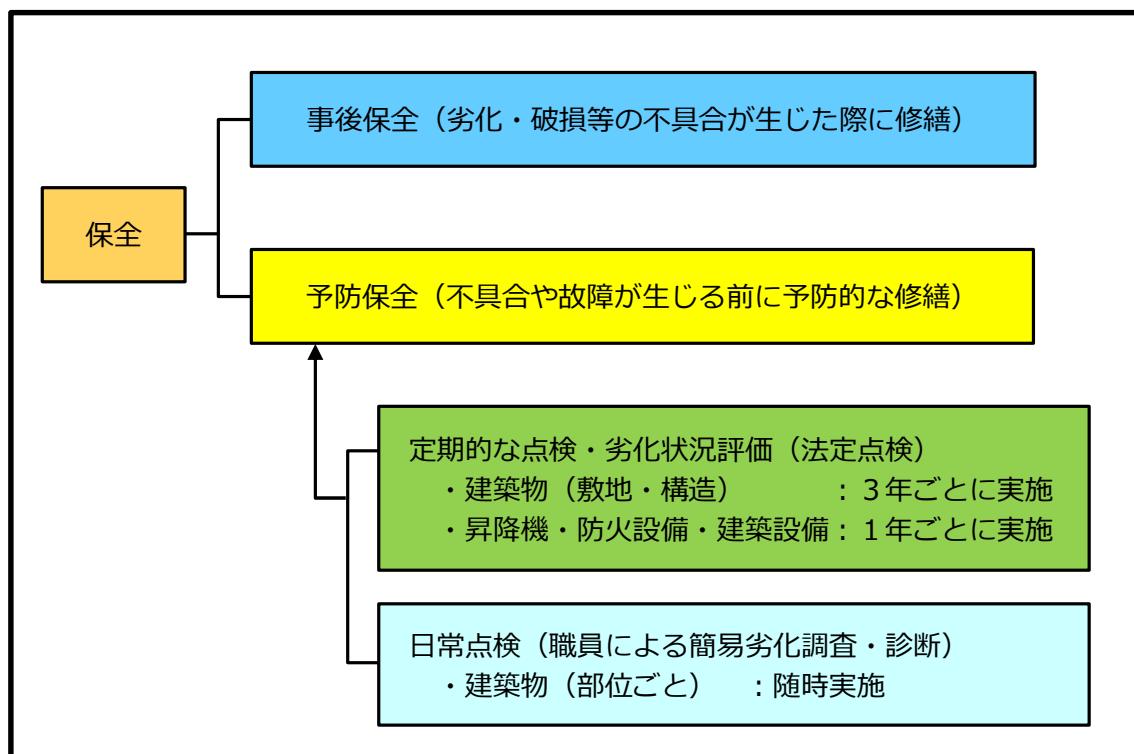
図 4.4 保全・点検の方針

定期点検は、建築基準法や消防法に基づく法定点検を、有資格者による専門的な知見から実施します。

職員が日常的に点検を実施し評価する場合は、本計画策定時に使用した「劣化状況調査マニュアル 現地調査編」を用いて調査した上で、「劣化状況調査マニュアル 劣化度評価編」を活用します。調査結果については、点検の結果を写真帳や劣化状況調査票に反映した上で、劣化度評価シートにて劣化状況を評価し「予防保全」に活用します。

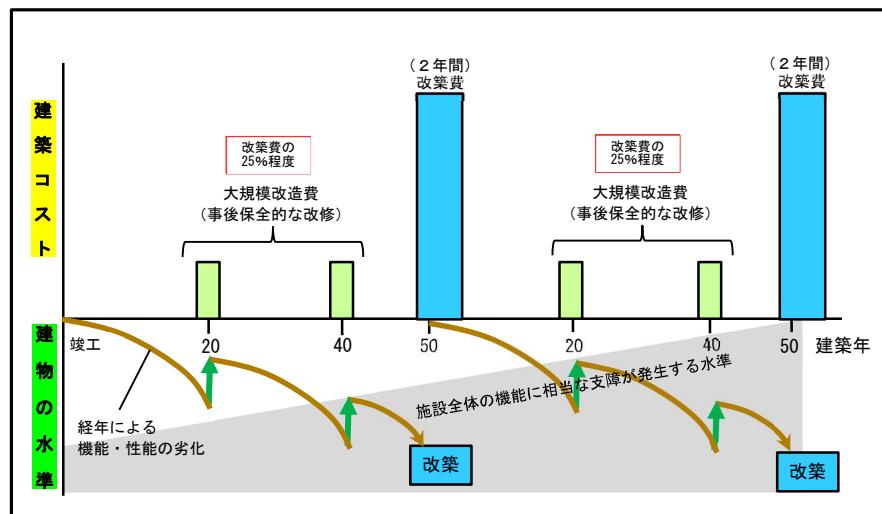
図 6.1 従来型コスト算出の考え方

- ・改築周期：建築後 50 年で、現状の延床面積を維持したまま改築します。また、工事費は 2 年間に均等配分します。
- ・改築単価：建物の種類に関係なく、330,000 円／ m^2 とします。
- ・大規模改築周期：20 年目と 40 年目に、現状の延床面積に対し单年度で工事を実施します。20 年以上経過した建物は 40 年目のみ計上します。
- ・大規模改築単価：建物の種類に関係なく、82,500 円／ m^2 （改築単価の 25%）とします。

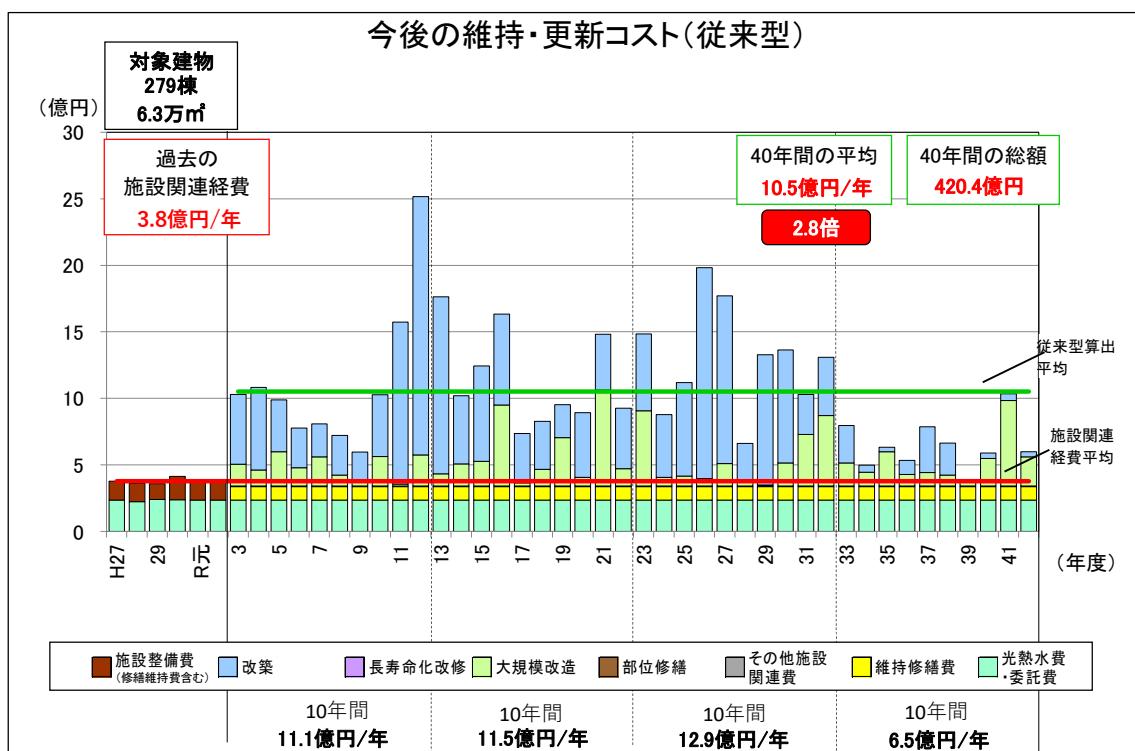
図 6.2 今後の維持・更新コスト（従来型）

従来型のコスト算出を行った結果、令和3年から40年間のうちに、約420.4億円（1年あたり約10.5億円）の維持・更新コストが必要になると算出されます。これは、過去の施設関連経費から想定した、1年あたりの施設関連経費（約3.8億円）の2.8倍に相当します。

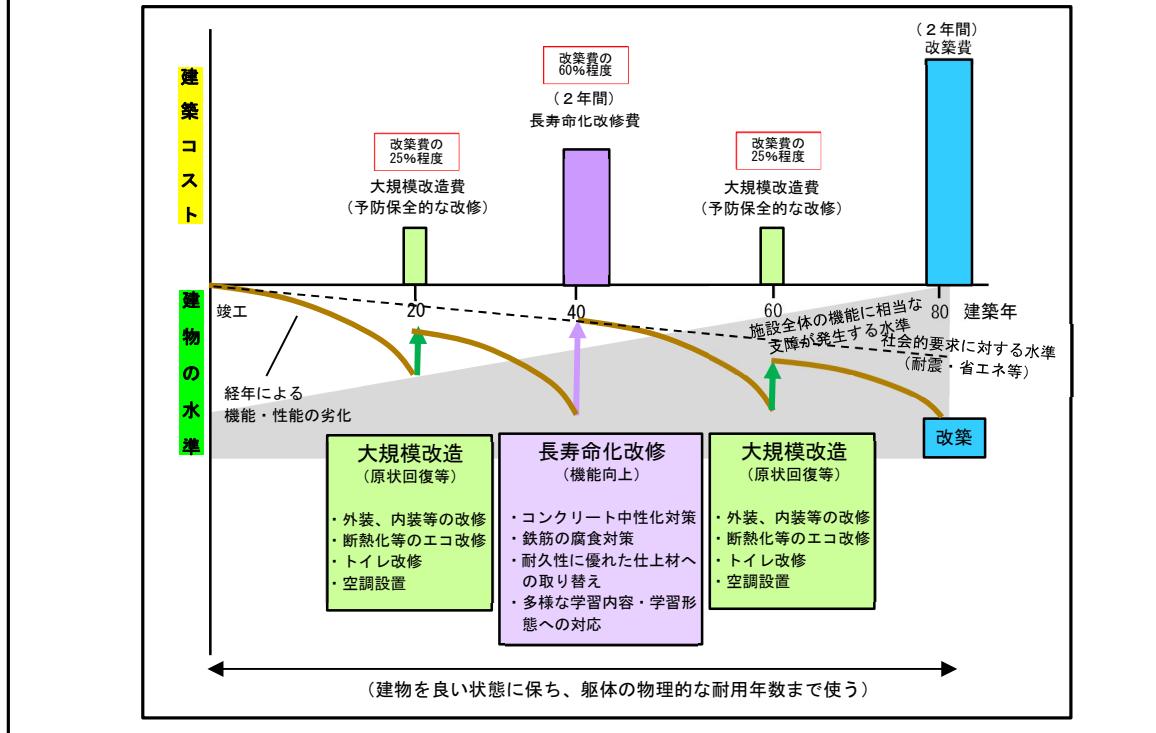
図 6.3 長寿命化型コスト算出の考え方

- ・改築：建築後 80 年後まで建物を使用し、改築するものとします。
- ・改築単価：施設用途別に定義された、総合管理計画の建替え単価に準じます。
- ・長寿命化改修　　：建築後 40 年目に、現状の延床面積で改修を実施し、2 年間に工事費を均等配分するものとします。
- ・長寿命化改修単価　：施設用途別に定義された、総合管理計画における大規模改修単価（改築単価の概ね 60%）とします。
- ・大規模改修　　：建築後 20 年目と 60 年目に、現状の延床面積により単年度で工事を実施するものとします。
- ・大規模改修単価：改築単価の 25%とします。
- ・部位修繕 劣化状況評価「C」：今後 10 年以内に部位修繕を実施します。
劣化状況評価「D」：今後 5 年以内に部位修繕を実施します。
- ・部位修繕単価：施設用途別かつ部位ごとに定められた、改築単価の 3.5%から 5.6%とします。
(改築・長寿命化改修・大規模改修を今後 10 年以内に実施する場合を除きます。)

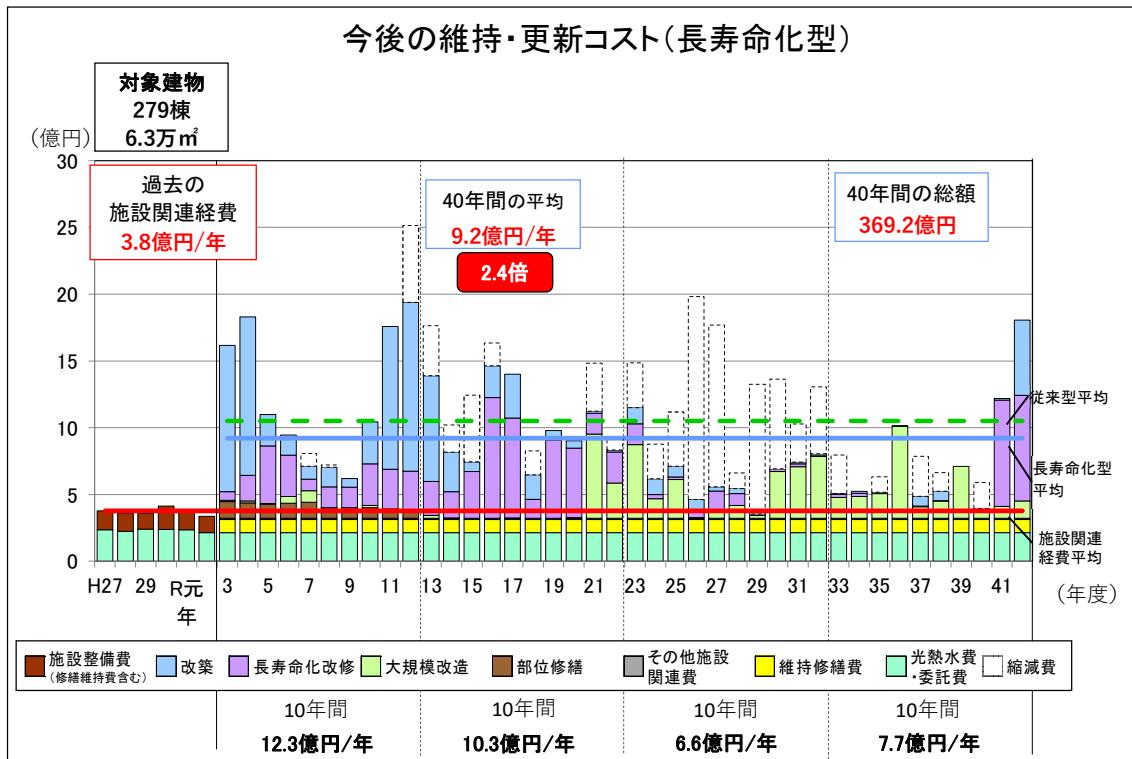
図 6.4 今後の維持・更新コスト（長寿命化型）

長寿命化型のコスト算出を行った結果、今後 40 年間に約 369.2 億円（1 年あたり約 9.2 億円）の維持・更新コストが必要になると算出されます。これは、1 年あたりの施設関連経費（約 3.8 億円）の約 2.4 倍に相当します。

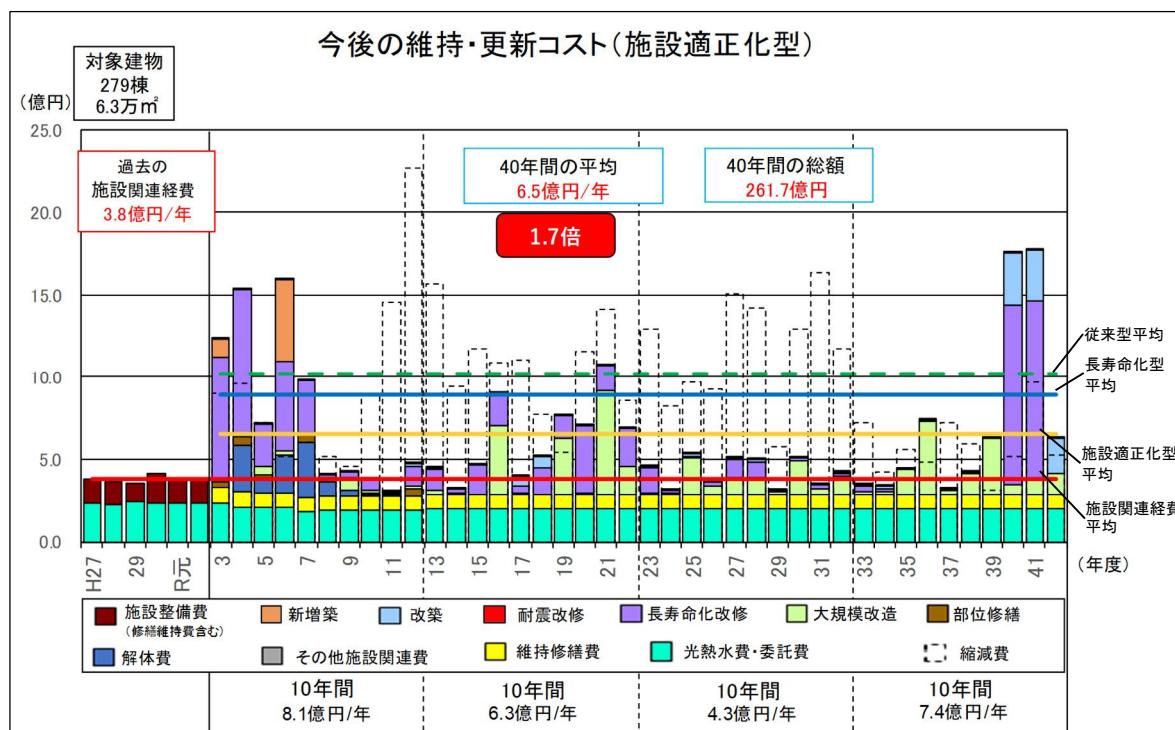
図 6.5 今後の維持・更新コスト（施設適正化型）

「施設適正化型」による将来コストの見通しでは、今後40年間に約261.7億円（1年あたり約6.5億円）の維持・更新コストが必要になると算出されます。これは、1年あたりの施設関連経費（約3.8億円）の約1.7倍に相当します。

一方では、施設適正化型による建物の更新や修繕、維持管理を進める場合でも、過去の施設関連経費（1 年あたり約 3.8 億円）と比較すると、約 2.7 億円の財源が不足する見込みとなるため、学校施設や公営住宅、更にはインフラ系施設を含めて本町が保有する施設総量の縮減を検討していく必要があるといえます。

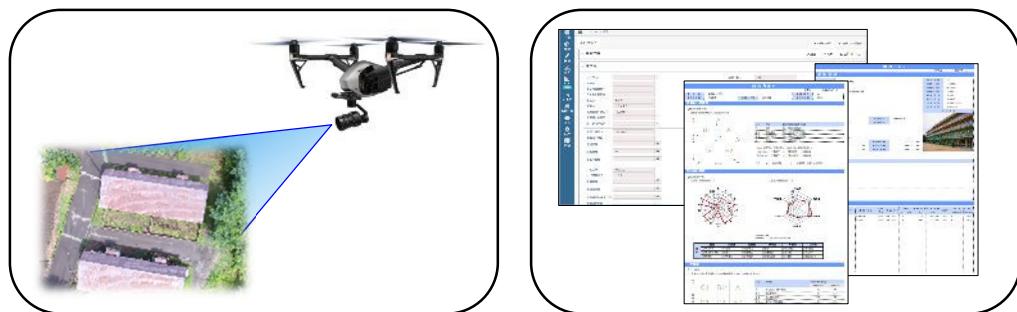
図 7.1 UAV による屋根・屋上劣化調査とデータベース管理イメージ

建物の定期点検や日常点検にあたっては、大規模な建物の屋根・屋上や外壁を中心に、安全かつ効率的に劣化状況を把握できるよう、UAV（ドローン）や赤外線サーモグラフィによる点検手法等の新技術を取り入れることも検討します。

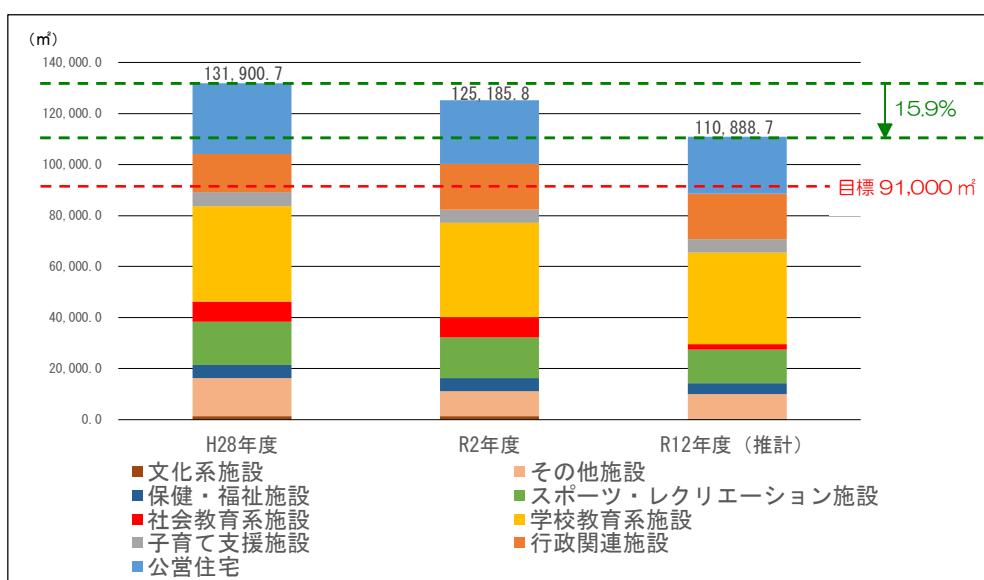
図8.2 建物保有量の推移と予測

本計画による 10 年間の整備計画の立案及び公営住宅長寿命化計画や学校施設長寿命化計画との連携により、現状の計画を蕭々と実行することで、総合管理計画で掲げた約 30% の縮減目標のうち約半分を、本計画の策定 10 年目（総合管理計画策定から約 15 年目）に達成できる見込みです。
