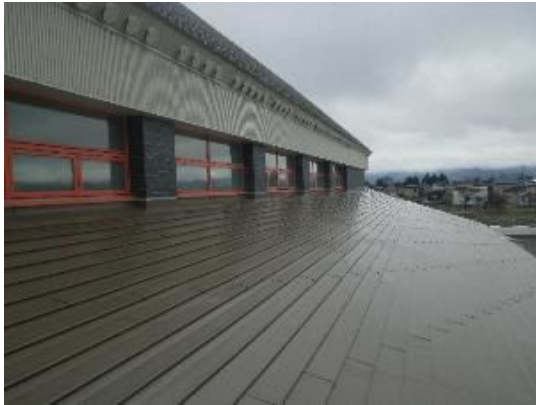
NO. 11

南面ホール棟屋根
屋根材がゆがんでいる
