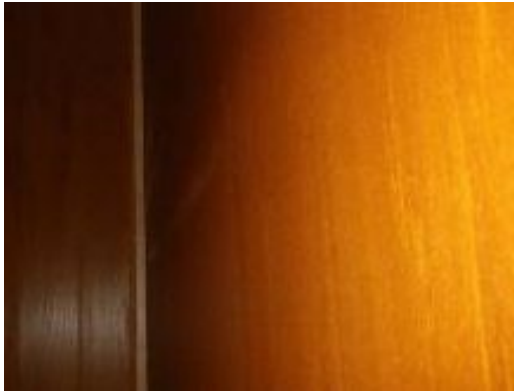
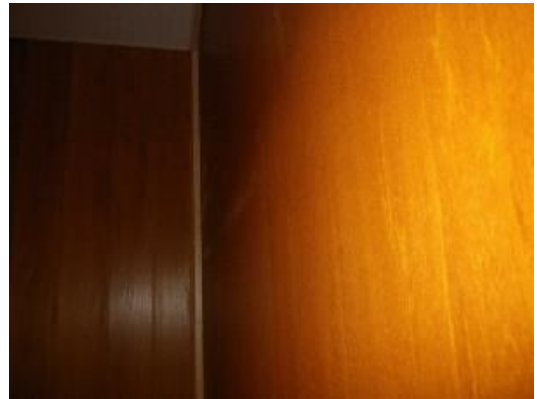
NO. 1

1階 多目的ホール
木製建具が枠に擦る

建具のレール位置調整

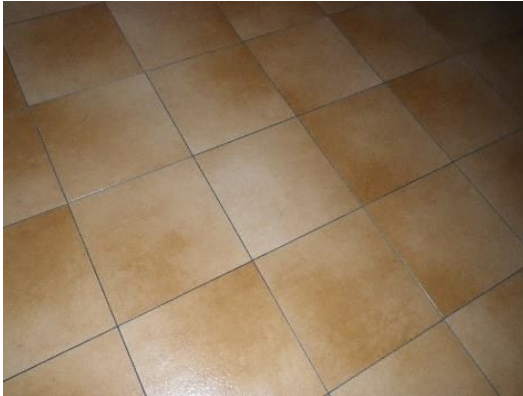
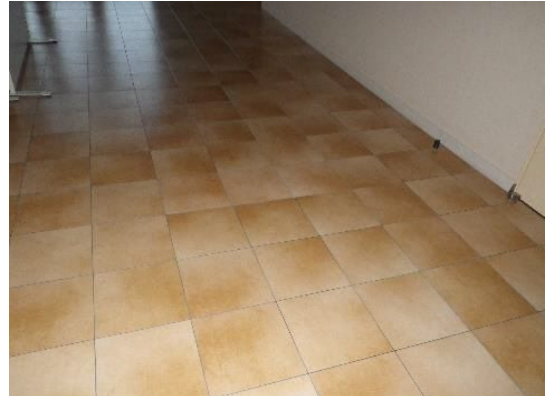
NO. 2

1階展示コーナー
床塩ビタイルの膨れ

塩ビタイルの再貼付け

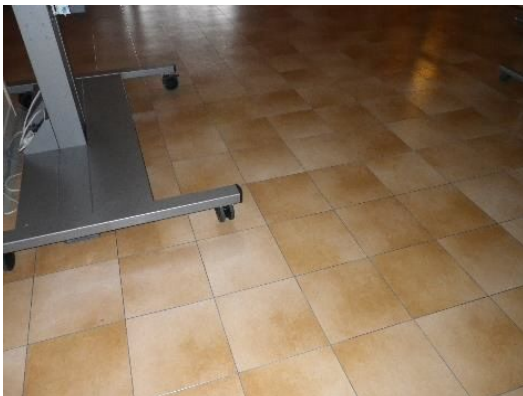
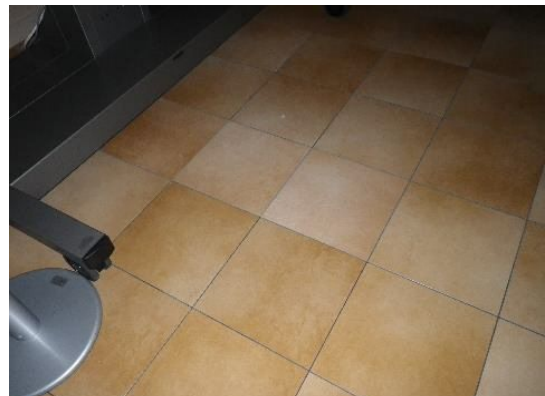
NO. 3

1階展示コーナー
床塩ビタイルの膨れ

塩ビタイルの再貼付け

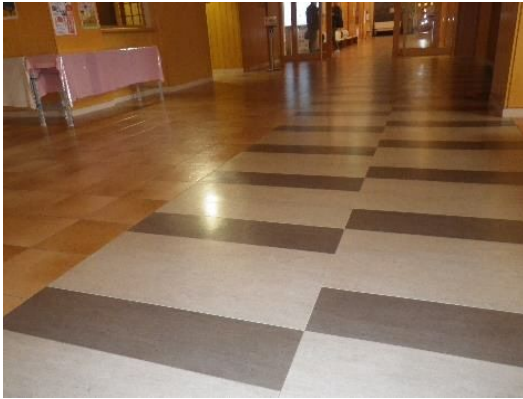
NO. 7

1階ホール(1)
床塩ビタイルの膨れ

塩ビタイルの再貼付け

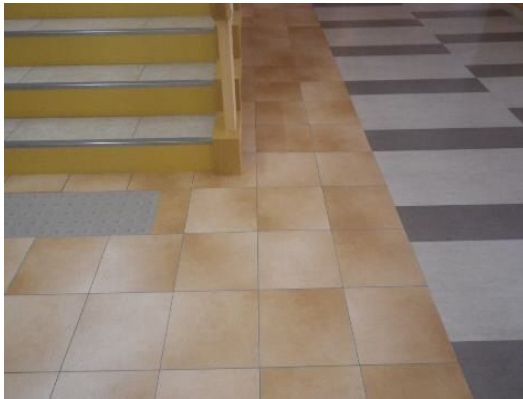
NO. 8

1階ホール(1)
床塩ビタイルの膨れ

塩ビタイルの再貼付け

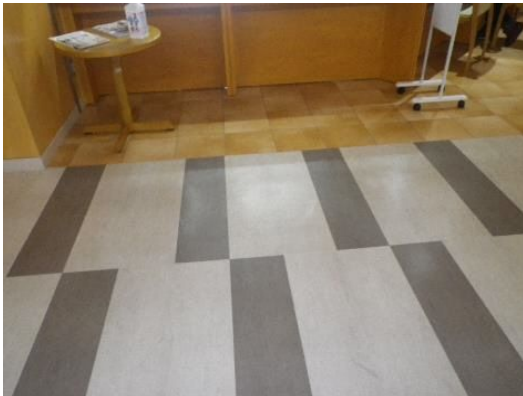
NO. 9

1階ホール(1)
床塩ビタイルの膨れ

塩ビタイルの再貼付け

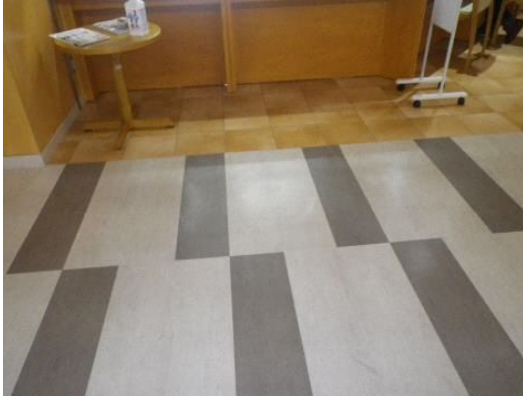
NO. 10

1階ホール(1)
床塩ビタイルの膨れ

塩ビタイルの再貼付け

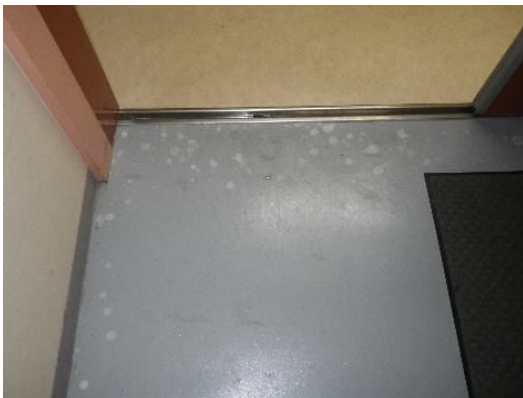
NO. 12

1階風除室(1)
床がアルコール消毒液で変色している

清掃+再防塵塗装

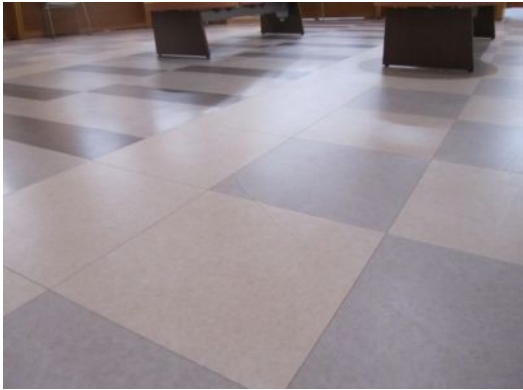
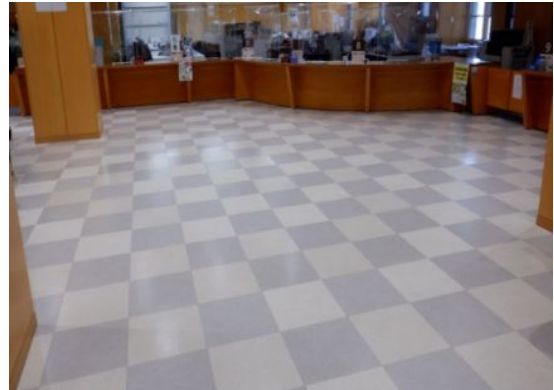
NO. 13

1階ロビー
床塩ビタイルの膨れ

塩ビタイルの再貼付け
※2年目点検にて対応

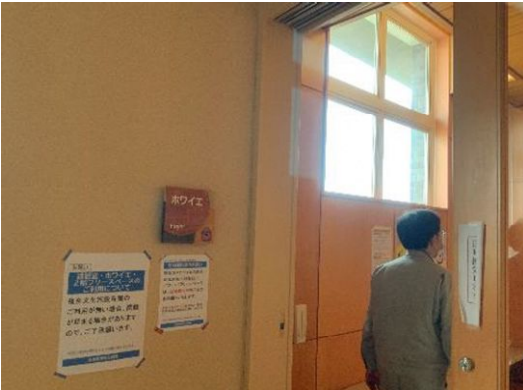
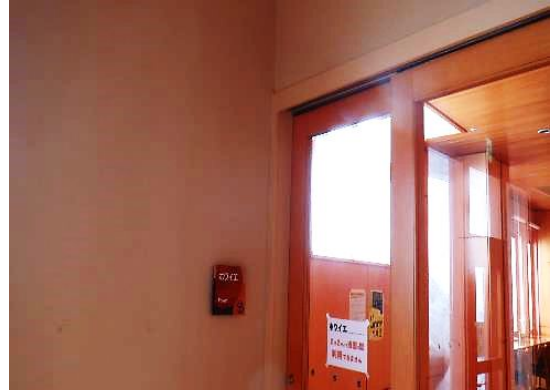
NO. 14

1階 ホワイエ
木枠入隅部の隙間

コーク処理及び部分塗装

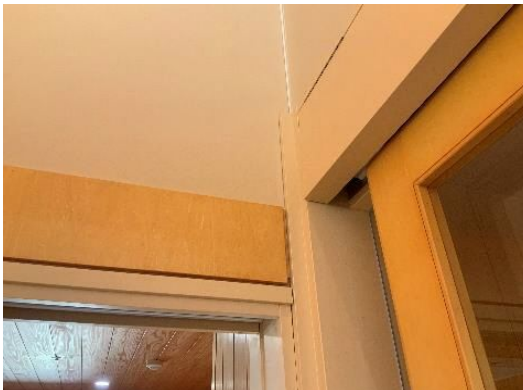
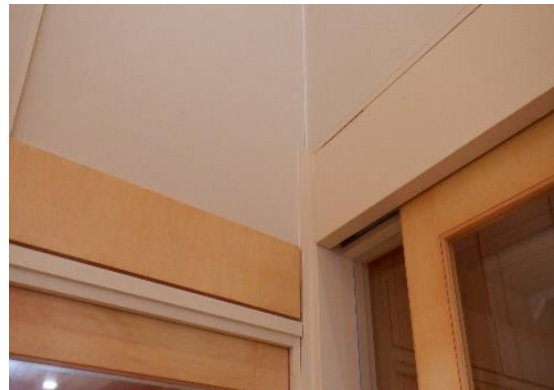
NO. 15

1階ホール出入口
木枠入隅部の隙間

コーク処理及び部分塗装

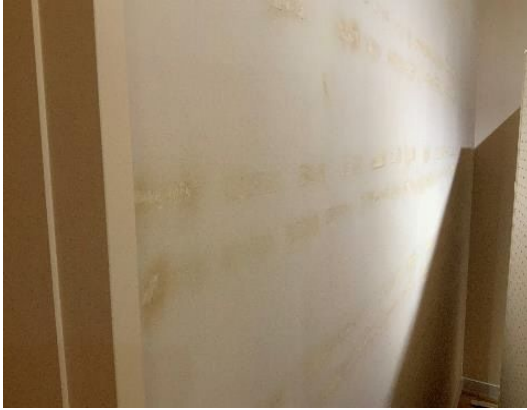
NO. 16

1階展示コーナー
壁のテープのり付着(町依頼)

下地補修及び再塗装仕上げ

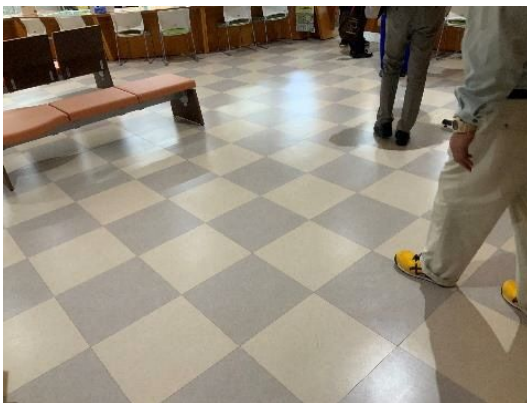
NO. 18

1階町民ロビー・ホール(2)
床の塩ビタイルの膨れ(クラック部)
※1年目点での未済み工事(ホール(2))

塩ビタイルの貼替

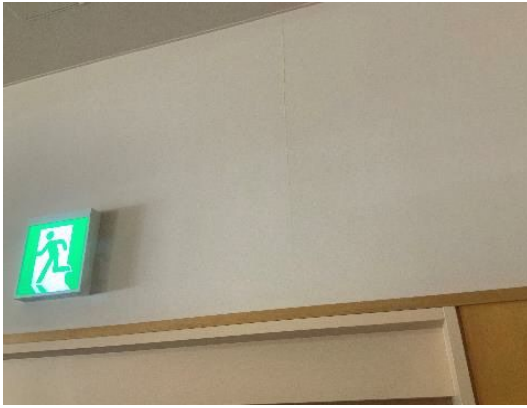
NO. 19

1階執務室
出入口上部壁ボードの割れ

クロス補修+塗装

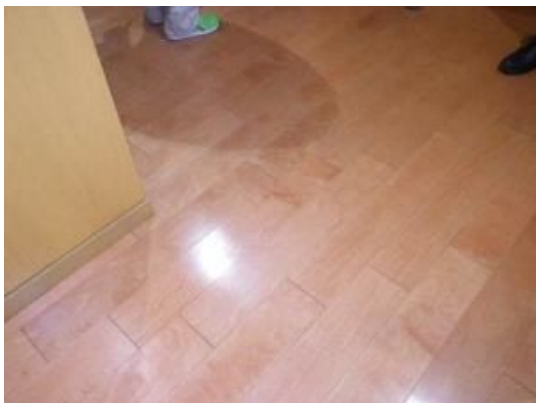
NO. 6

2階ロビー
床フローリングを叩くと軽い音がする

点検済み 現状のまま
直貼りのため不陸により接着剤の厚さの厚薄のため

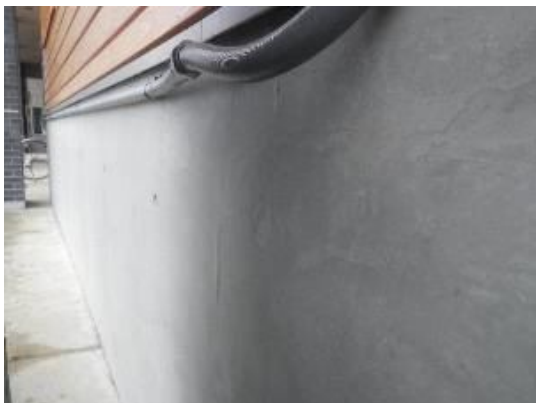
NO. 3

北面外壁
腰壁薄塗材の浮き

下地補修＋部分塗装

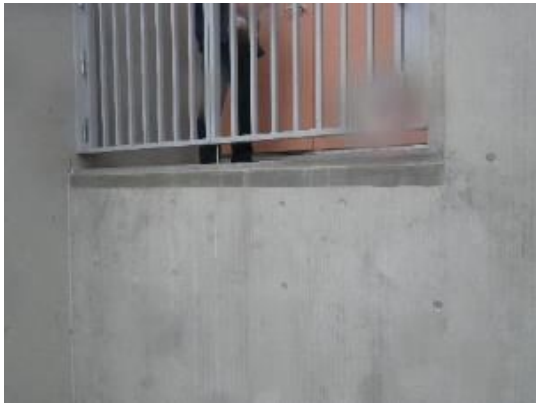
NO. 5

東面外壁
階段部壁天端エフロ（白い液だれ跡）

下地補修＋部分塗装

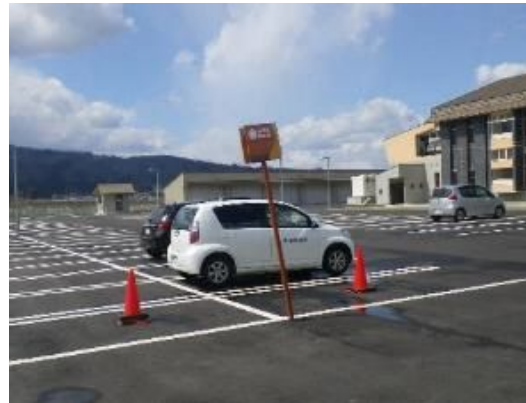
NO. 14

南面駐車場
サインポールの物損

町からの依頼。
協議により撤去（施工済み）

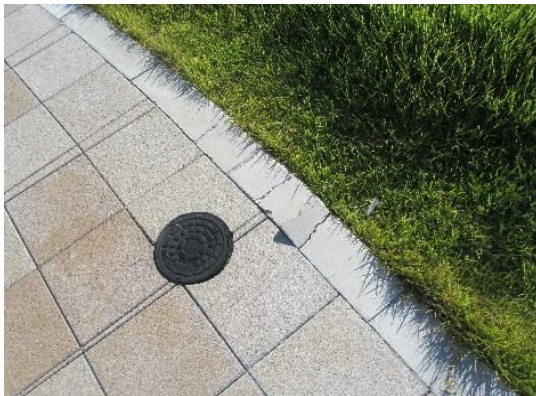
NO. 15

南面車寄せ
スロープ縁石モルタルの割れ

縁石撤去及び復旧

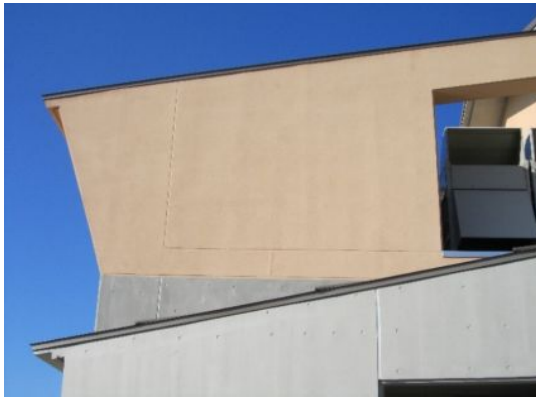
NO. 16

西面外壁
塗装剤の色むら

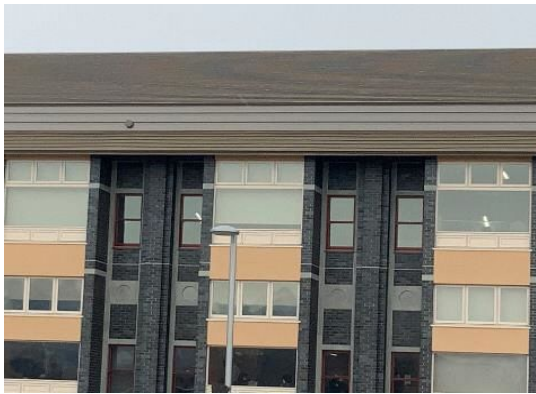
南面 屋根
屋根材ジョイントの落下

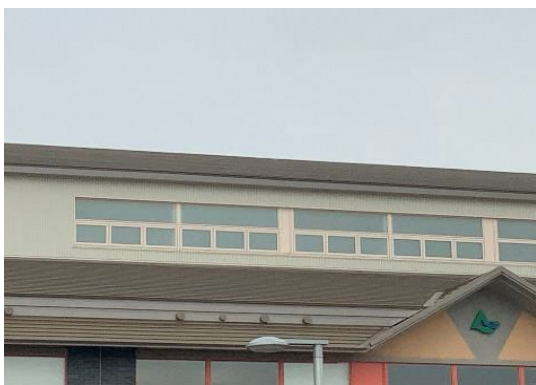
南面 屋根
屋根材ジョイントの落下

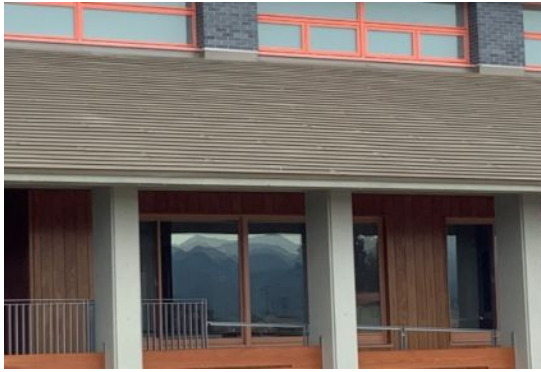
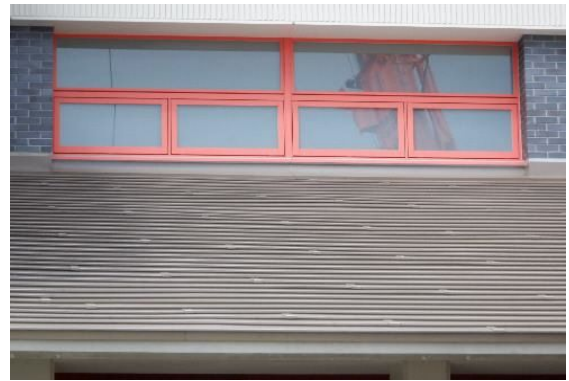
南面 屋根
屋根材ジョイントの落下

嵌合式ジョイントの再取付

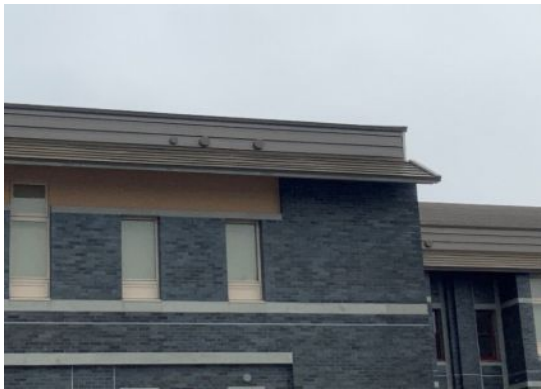
北面 屋根
屋根材ジョイントの落下

嵌合式ジョイントの再取付

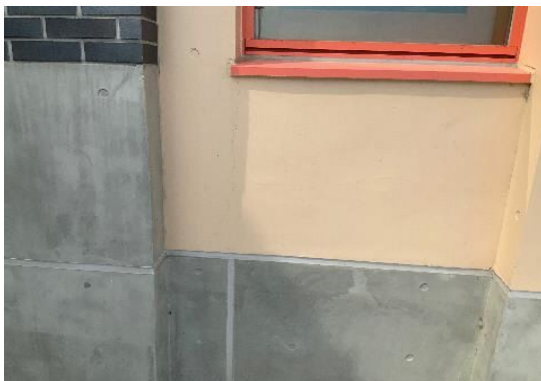
NO. 18

東面 腰壁
薄塗材のクラック

エポキシ樹脂シール+撥水材塗装

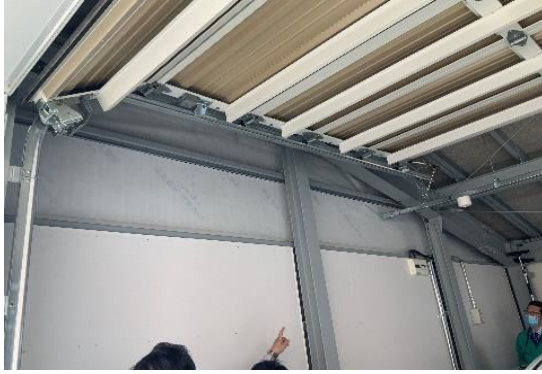
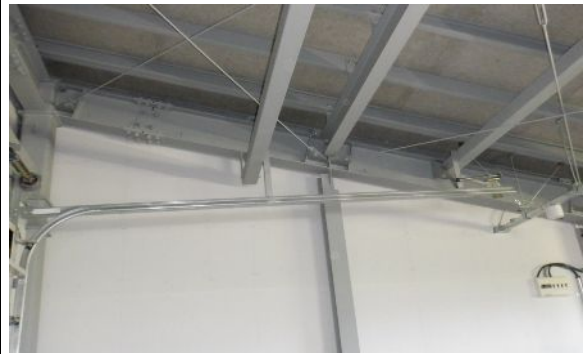
NO. 22

車庫棟
南面内壁ケイカル板未施工

上部ケイカル板張り
